Stormschade acceptabel?

Ing. J.M. Bruins, DGI Dak & Gevel Ingenieurs BV

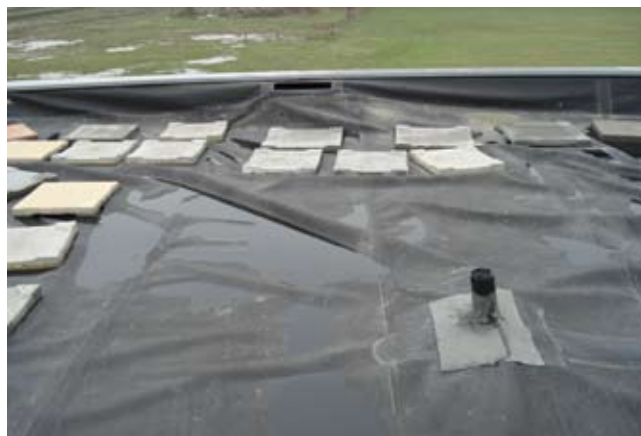
Schade aan mechanisch bevestigde EPDM dakbanen. Een veel voorkomende schadeoorzaak bij soortgelijke schades is een onjuist ontwerp. De dakbaanbreedte is in de rand en hoekzone niet afgestemd op de hart op hart bevestiging in de rij (in de overlap). De dakbaanbreedte en de daaraan gerelateerde bevestiging is af te leiden uit windbelastingberekeningen welke conform NEN 6702, 6707 en NPR 6708 moeten worden uitgevoerd.

Schade mechanisch bevestigde EPDM

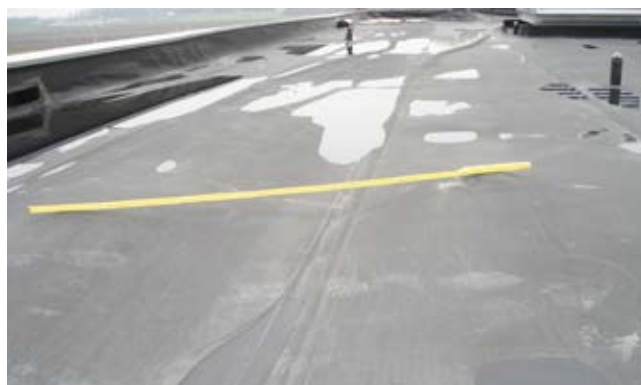
De isolatie is onder de EPDM is over elkaar geschoven.

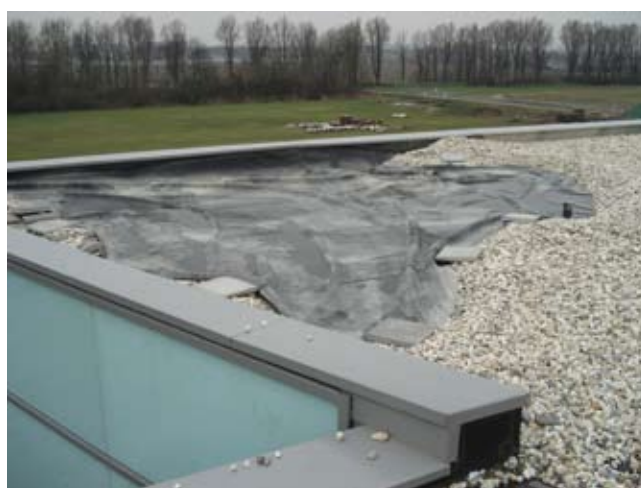
Schade aan losliggende geballaste EPDM membranen

De grind en tegelballast is verschoven

Een veel voorkomende schadeoorzaak bij soortgelijke schades is een onjuist ontwerp en/of uitvoering. De dakrand moet voor een juiste toepassing luchtdicht worden uitgevoerd met een zorgvuldig uitgevoerde

kimfixatie langs de dakranden. De dikte/uitvoering van ballastlaag en de daaraan gerelateerde wijze van kimfixatie is af te leiden uit windbelastingberekeningen die conform NEN 6702, 6707 en NPR 6708 moeten worden uitgevoerd.

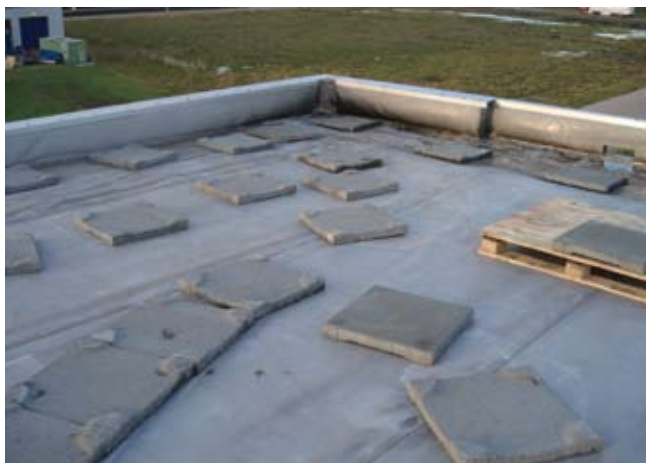
Schade aan mechanisch bevestigde PVC dakbanen. Een veel voorkomende schadeoorzaak bij soortgelijke schades is een onjuist ontwerp. De dakbaanbreedte is in de rand en hoekzone niet afgestemd op de hart op hart bevestiging in de rij (in de overlap). De dakbaanbreedte en de daaraan gerelateerde bevestiging is af te leiden uit windbelastingberekeningen welke conform NEN 6702, 6707 en NPR 6708 moeten worden uitgevoerd.

Schade mechanische bevestigde PVC dakbedekkingstelsel

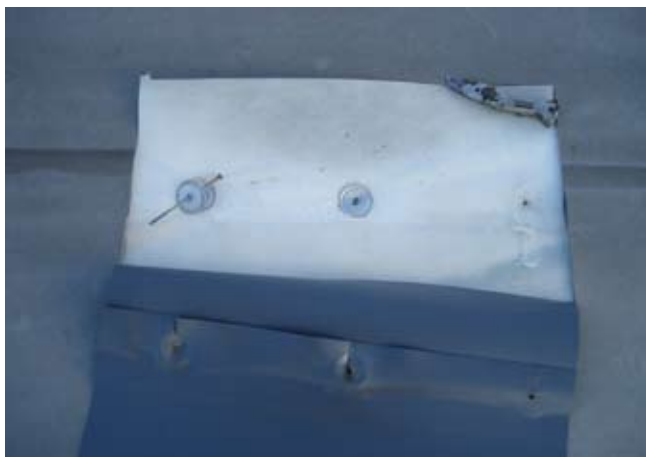
De pvc overlap is ter plaatse van de bevestiging uitgescheurd

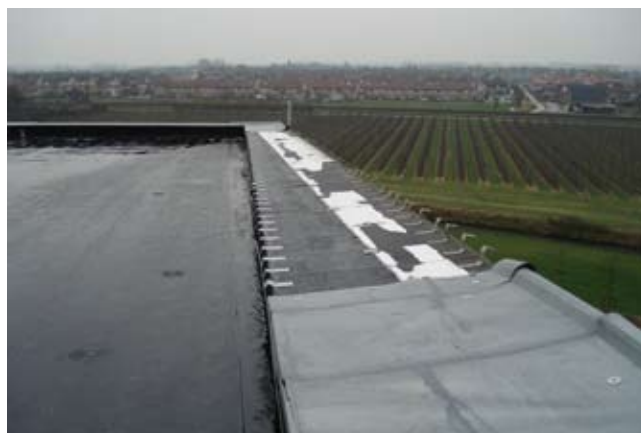
Schade aan zinken dekljsten. De losse zinken dekljsten vliegen als scherpe messen door de lucht en zijn levensbedreigend onder stormachtige omstandigheden. Een veel voorkomende schadeoorzaak bij soortgelijke schades is de toepassing van onjuiste kanten (dikte, afmeting en h.o.h. bevestiging). De juiste specificatie en correct ontwerp is af te leiden uit windbelastingberekeningen welke conform NEN 6702, 6707 en NPR 6708 moeten worden uitgevoerd.

Losgeraakte zinken dekljst

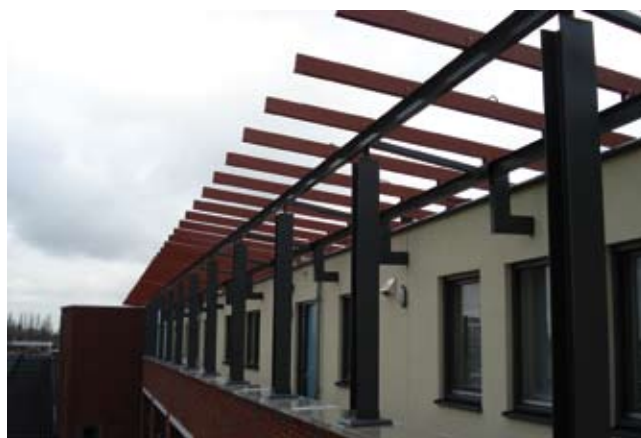
Schade aan dakbeglazing ter plaatse van een galerij overkapping. Een veel voorkomende schadeoorzaak bij soortgelijke schades is de onderschatting van de door de gebouwvorm mogelijk ontstane windbelasting, welke niet is voorzien door toepassing van standaard windbelastingberekeningen.

Losgeraakte dakbeglazing
