Inventarisatie ontbrekende brandwering noodzakelijk

Op 16 augustus 2008 brandden aan de Koning Willem I laan in Hoofddorp acht woningen geheel of gedeeltelijk uit. Al snel bleek dat de brand zich via het dak vanuit één woning in hoog tempo naar de rest van het blok heeft kunnen verspreiden. Het woningblok voldeed dus niet aan de wettelijke eis dat een gebouw minimaal 20 minuten bestand moet zijn tegen branddoorslag en brandoverslag (WBDBO). Wat was hier de precieze oorzaak van en welke actie moet worden ondernomen om herhaling in de toekomst te voorkomen? Een weergave van het onderzoeksrapport.

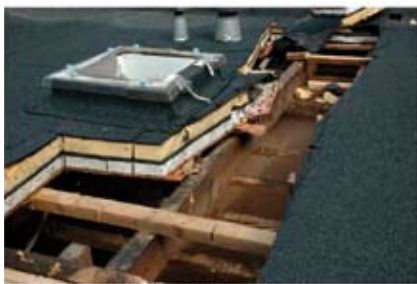
Foto 1 Dakconstructie en afbouw ter plaatse van lichtkoepel

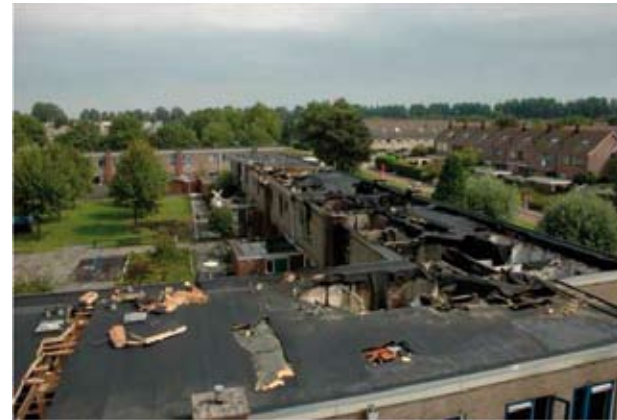
De scheidingsmuren tussen de woningen waren niet opgetrokken tot aan het dakbeschoot maar even hoog uitgevoerd als de dragende balklaag. Hierboven was een open ruimte van ongeveer 4,5 cm aanwezig. Er was dus geen enkele vorm van brandwerendheid tussen de woningen. De hete rookgassen hebben op hun weg tussen het plafond de gehele constructie verhit en deze hitte heeft een uitweg gevonden bij de lichtkoepels en dakdoorvoeren. Op deze plaats is de smeltende vloeibare isolatie de bovenverdieping van de aangrenzende woningen ingelopen en dit heeft de uitbreiding van de brand sterk bevorderd.

De ontbrekende brandscheiding heeft in combinatie met twee lagen brandbare isolatie, twee lagen bitumen dakbedekking en een houten dakconstructie een ongecontroleerde brand tot gevolg gehad. Om een verdere branduitbreiding te voorkomen, heeft men op enige afstand van het vuurfront de dakbedekking moeten doorzagen.

Dit soort problemen kan worden voorkomen door het afdichten met brandwerend isolatiemateriaal

van eventuele openingen in de woningscheidende wand. Ook kan de WDBDO op peil worden gebracht door het aanbrengen van een plafond van gipskartonplaat.
