Onfortuinlijke brand in met gelukkige afloop

Een dakbrand in 's-Gravenzande veroorzaakte in de zomer van 2010 schade bij meerdere woningen. Door toepassing van de prefab elementen kon de schade relatief eenvoudig worden hersteld.

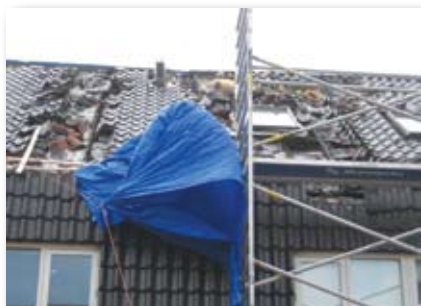
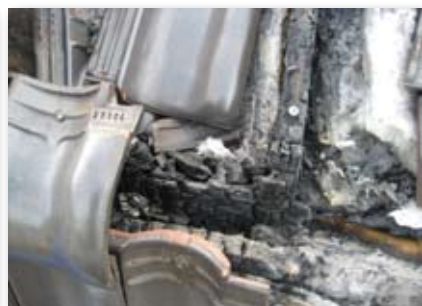
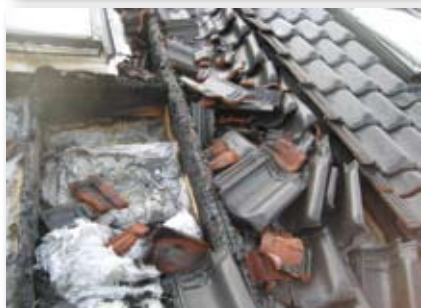
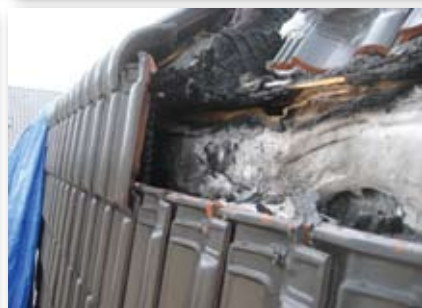
De brandweer kon snel gebeld worden, maar intussen was de brand onder de pannen (door de aanwezigheid van voldoende brandstof en zuurstof) snel verder getrokken naar onder- en bovenzijde van het dak van de woning. Maar ook naar het aangliggende dak van de burens. Bijgaande foto's tonen de situatie direct na de brand, waarbij duidelijk zichtbaar is dat het vuur de panlatten, tengels en folie volkomen heeft verteerd. De sporen van de kapconstructie zijn gedeeltelijk ingebrand, maar hebben nog voldoende sterkte overgehouden om de pannenlast te dragen.

De glaswolisolatie is door het vuur ook gedeeltelijk aangetast, maar heeft voldoende weerstand kunnen bieden tegen doorbranden naar binnen toe. De verdere opbouw van de prefab sporenkap was naar binnen toe een dampremmende laag en een houtspaanplaat als onderbeplating.

De aannemer die na de brand benaderd werd om in de eerste plaats de woning tijdelijk weer waterdicht te maken, zag dat er al een dakconstructie van scharnierdaken met minerale wol was gebruikt. Normaal gesproken zou de dakconstructie van twee woningen gesloopt moeten worden. Dit zou betekenen dat de bewoners ook tijdelijk de woningen zouden moeten verlaten aangezien de sloop- en herstelwerkzaamheden in het najaar zouden moeten plaatsvinden.

De aannemer informeerde bij leverancier Brabant Prefab of er nog bouwkundige tekeningen etc. aanwezig waren. Van de twee woningen was slechts één daksegment van de vier, die in de woningen toegepast waren, aangetast door de brand. Per woning waren de daksegmenten in twee hijsbewegingen ooit aangebracht, wat betekent dat dit proces ook omgekeerd zou kunnen plaatsvinden. De producent adviseerde de aannemer daarom de verbrande daksegmenten opnieuw te laten produceren zodat dan in een korte tijdspanne de daksegmenten de verbrande daksegmenten zouden kunnen vervangen.

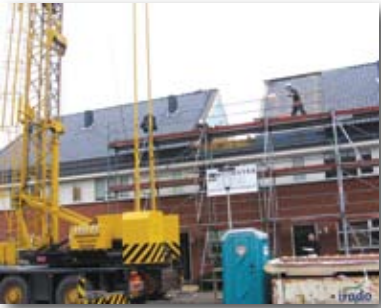
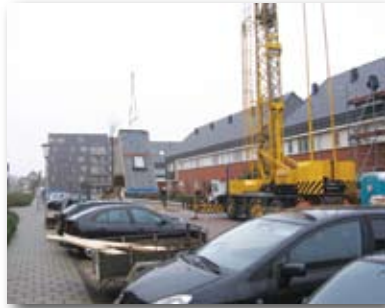
Het eerste verbrande daksegment wordt uit de woning gehesen. Uiteraard zijn allereerst alle pannen verwijderd en zijn de daksegmenten ontkoppeld van de bouwdeelen. De afgepurde naden moesten allemaal losgesneden worden en de verankeringen van de kap op de onderconstructie moesten verwijderd worden.

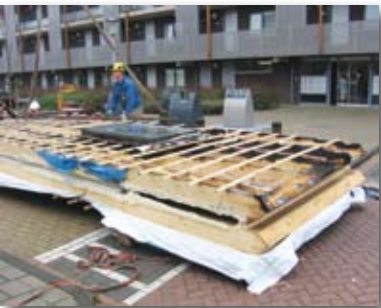
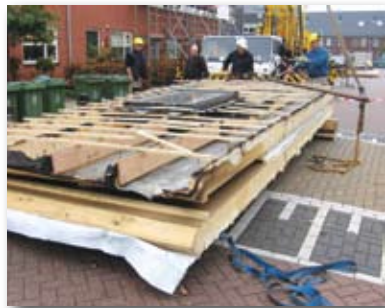
Nadat de kap van de woning was gehesen, kon het verbrande element dat nog met scharnieren verbonden was aan het niet aangetaste segment verwijderd worden.

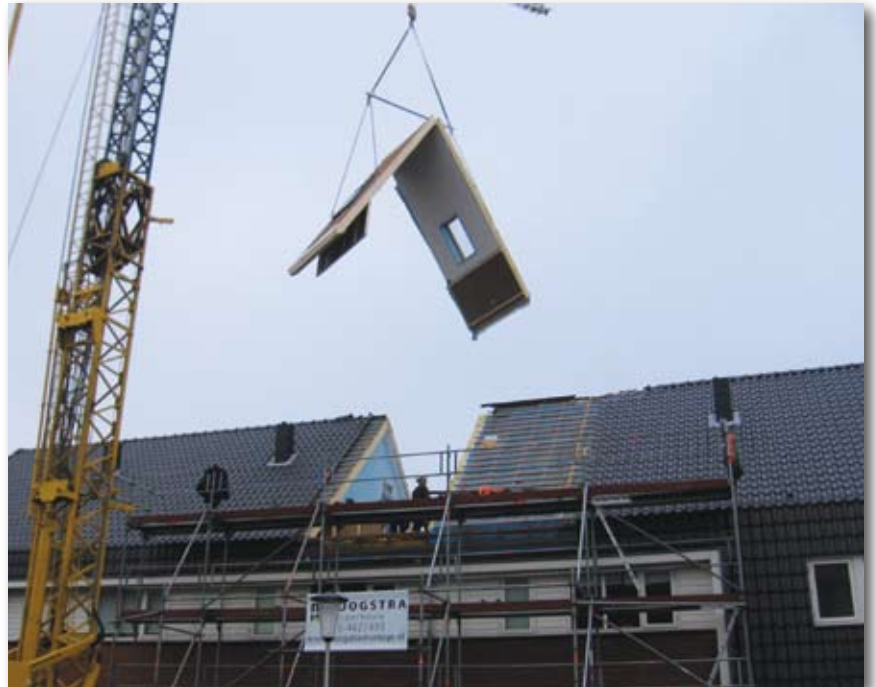
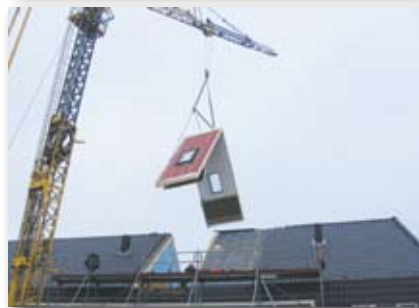
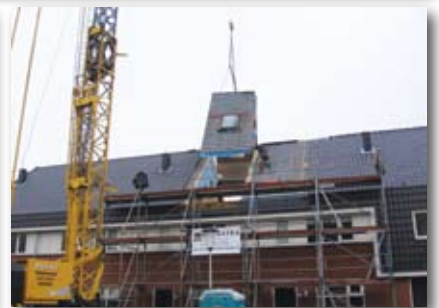
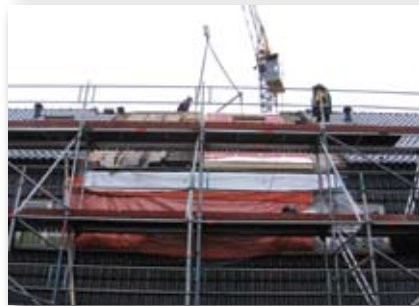
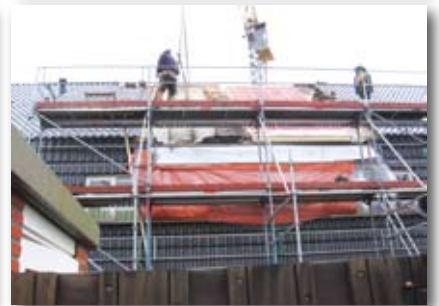
Na verwijdering van het verbrande element wordt het nieuw geproduceerde daksegment op het bestaande daksegment gekoppeld door middel van de scharnieren in de nok.

Hiermee was in één woning de dakschade hersteld, waarna de aanliggende woning nog sneller van het nieuwe daksegment kon worden voorzien. De gehele operatie heeft een halve dag in beslag genomen. Dit was een bijzonder geval van brandoverslag van woning naar woning, waarbij achteraf ook weer gebleken is dat het hebben van een dak met goede brandwerende eigenschappen een veilig gevoel geeft. De gevolgen van deze brand zijn gelukkig relatief beperkt gebleven, waarbij ook het belang is aangetoond dat prefab daken aan alle regels op het gebied van brandveiligheid voldoen. ■
