# Onderzoek levensduur EPDM dakmembraan

Om de levensduur van de Prelasti EPDM dakmembranen te bepalen is hier onlangs een onderzoek naar uitgevoerd door het Zweedse onderzoeksbureau Constructech. In Nederland wordt het product op de markt gebracht door EPDM Systems uit Lemelerveld. In dit artikel een uiteenzetting van het onderzoek en de resultaten.

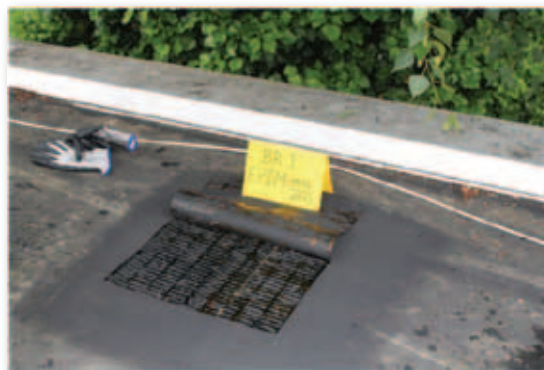
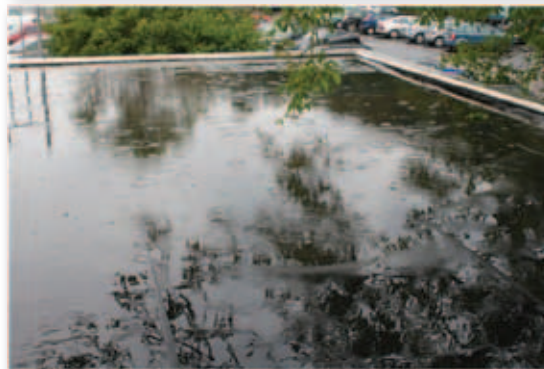
## Dak 1

Het Prelasti EPDM membraan (1,2 mm) op het bedrijfsgebouw van Pirelli in Breuberg is in 1976 partieel verkleefd op de oude bitumineuze dakbedekking, die op haar beurt was aangebracht op een minerale wol isolatie. Het dak heeft bijna geen afschot. In combinatie met oneffenheden in de ondergrond leidt dit tot plasvorming tot wel 6-8 cm. Met name aan de noordzijde van het dak ontstaan hierdoor plassen stilstaand water dat niet kan wegvloeien. Het hoeft geen betoog dat dit een nadelige invloed heeft op de dakbedekking. Waterdruk met variërende waterniveaus kan bij (bitumineuze) dakbanen leiden tot krimp en uitzetting van het membraan; modder, algen en bladeren kunnen leiden tot barstjes en ijsvorming/dauw zorgt voor spanningen als gevolg van het schuureffect.

Het proefstaal van dit dak werd ter hoogte van de westelijk georiënteerde dakrandzone, waar de dakbedekking niet werd beschermd door andere gebouwen – en dus het meest werd blootgesteld aan diverse weercondities. Visuele inspectie toont aan dat het membraan in 37 jaar niet werd aangetast.

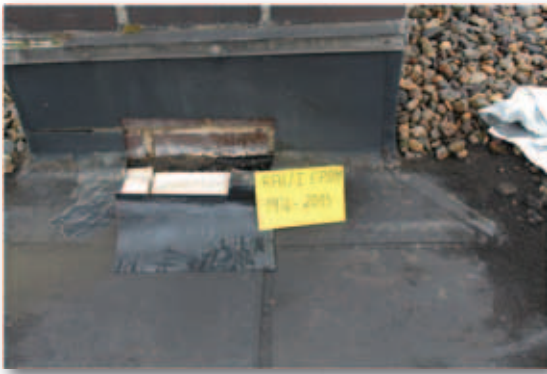
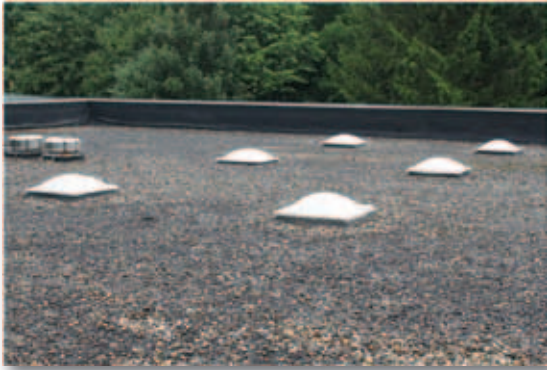
## Dak 2

Het dak van het schoolgebouw in Rai-Breitenbach betreft een gebalast dak met grind. De Prelasti EPDM membraan (1 mm) is hier los verlegd zonder mechanische bevestiging op een EPS isolatielaag. Ter hoogte van opstanden en naden rondom koepels en doorvoeren is het membraan niet beschermd. Het membraan werd blootgesteld aan vervuiling als gevolg van uitlaatgassen en aan UV-straling. Ook

condensatie als gevolg van temperatuurschommelingen kan op deze plekken een negatieve invloed op de dakbedekking uitoefenen. Ter hoogte van een opstand (waar de dakbedekking onbeschermd was) en ter hoogte van een goot (waar de dakbedekking beschermd werd door grind) zijn monsters van de dakbedekking genomen. De naden tussen de EPS isolatieplaten zijn te groot als gevolg van krimp. De EPDM membraan, die hier los op was verlegd, heeft hier geen nadeel van ondervonden. Ook hier concludeerden de onderzoekers na visuele inspectie dat het membraan na 37 jaar aan alle eisen voldeed.

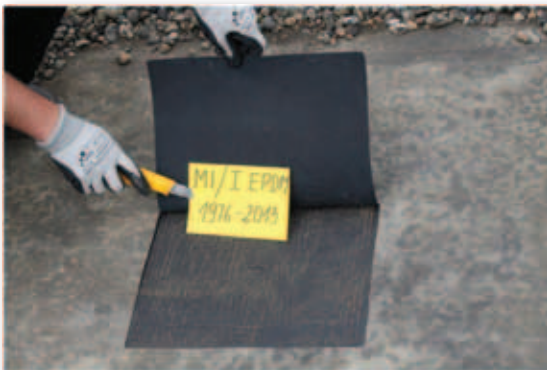
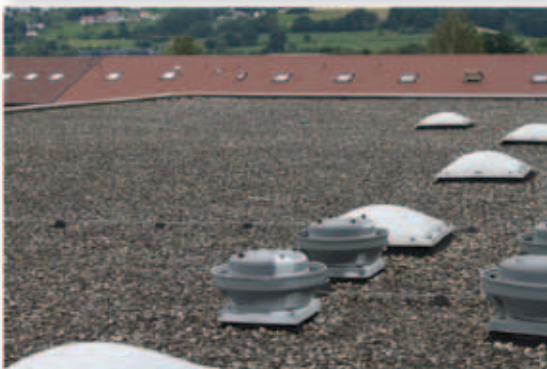
### Dak 3

Ook het dak van de Technische School in Michelstadt betreft een geballast dak met grind. Het EPDM membraan (1,5 mm) is los verlegd zonder mechanische bevestiging op een bitumineus membraan. Het onderzoek werd voornamelijk verricht op plaatsen waar het membraan vervuild was met

een dunne laag modder, die niet verwijderbaar was en die ook nog aanwezig was na het uitvoeren van de proeven. De monsters werden genomen op een vervuild gedeelte in het midden van het dakvlak. De visuele controle wees uit dat het EPDM membraan ter hoogte van de opstanden en de koepels onder lichte spanning stond. Dit heeft volgens de onderzoekers niet aantoonbaar geleid tot een nadelige invloed op de dakbedekking.
