Discussabele kwaliteit bij laagste prijs

Leen Iseger, Projectleider Dak, zink en koperwerk IKOBKKB

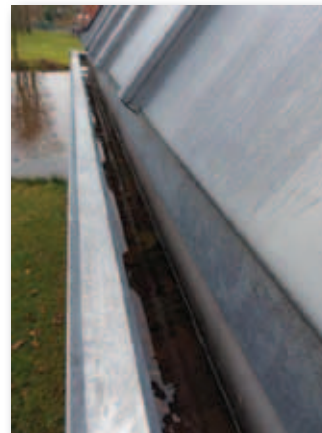
Epdm-goot met zinken afdekking

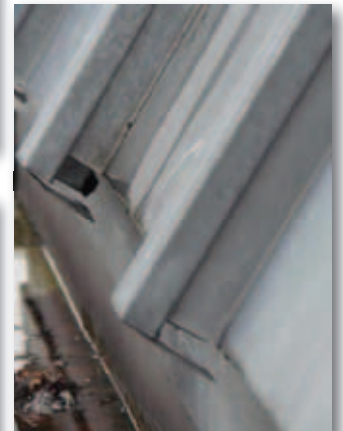
Afgezakte roefafdekkers

- De roefbanen zijn in de daklengte niet geborgd tegen afschuiven, waardoor zij onder invloed van wind afzakken richting onderliggende goot. Gevolg is dat aan de nokzijde openingen ontstaan.

- Ditzelfde geldt ook voor de roefafdekkappen. Op meerdere plaatsen ontstaan aan de gootzijde openingen van 20-40 mm tussen roefafdekkap en kopzijde roefbaan.

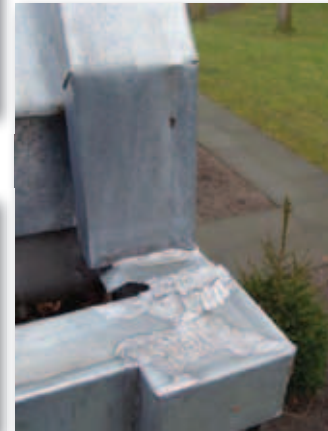
Knip, zet en soleerwerk

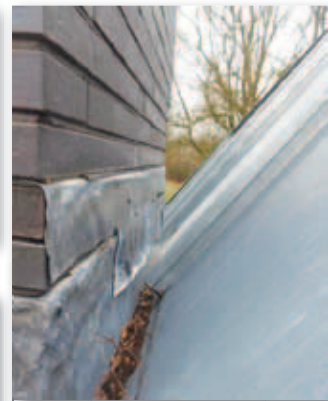
- De aansluitingen van de roeven tegen de aanwezige hoekkepers is middels grof knip- en zetwerk uitgevoerd en waar het zo uitkwam met een extra schroefje uitgevoerd - wat echter niet wegneemt dat dit niet waterdicht is.
- Tot slot werd opgemerkt dat de loodloketten en stroken in de aanwezige schoorstenen ook niet geheel vrij zijn van onjuiste toepassing/invoeging. De waterdichtheid en afwerking van het lood laten zeer te wensen over.

Hoekkeper aansluiting met gaten

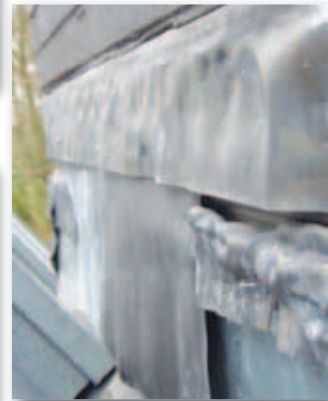
Hoekkeper ontmoeting met openingen
