Voorkomende problemen met APP dakbanen

J.G. van den Biezenbos, Biezenbos Dakmanagement BV

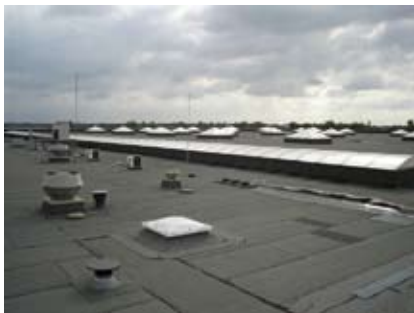
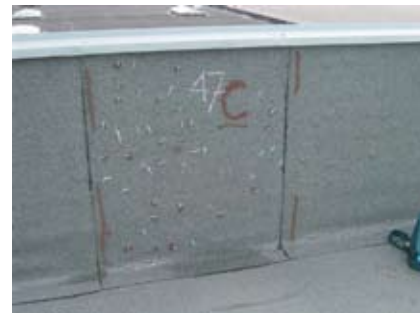
Vastgesteld werd dat blaasvorming in bitumen dakbanen in meer en mindere mate over vrijwel het volledige dakvlak en aangrenzende dakopstanden voorkomt. De blaasvorming treedt op in een APP gemineraliseerde gemodificeerde bitumen dakbaan, tussen de drager en de bovendeklaag van de dakbaan.

Enkele blaasjes zijn open. De drager van de dakbaan is hier zichtbaar. De blaasjes variëren in afmeting (rond) van 2 tot 70 mm1 en (hoogte) van 2 tot 30 mm1. Bij indrukking springen de blaasjes open waarbij de drager zichtbaar wordt.

De blaasvorming is op zon aangeschenen delen van het dak sterker (in groter formaat) aanwezig dan op zon afgekeerde dakdelen.

Geadviseerd wordt de dakbedekking, met het vastgestelde negatieve kwaliteitsaspect, te voorzien van een aanvullend mechanisch bevestigd dakbedekkingssysteem, inclusief nieuwe dakdetailering.

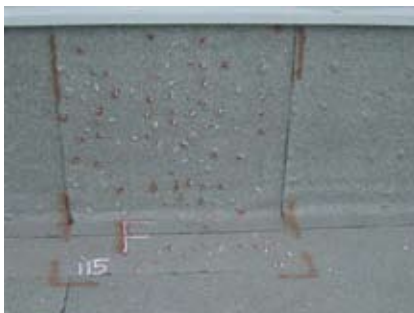
Op basis van visuele opname en een interpretatie van een opname met een microscoop, wordt betreffende de oorzaak van blaasvorming een negatief kwaliteitsaspect in de toegepaste dakbanen vastgesteld.

Het negatieve kwaliteitsaspect betreft een niet nader gespecificeerde lucht of vochtinsluiting in de drager, waarschijnlijk ingesloten tijdens de productie van de dakbaan. Bij temperatuurstijgingen zal de insluiting druk opbouwen, waardoor de bovendeklaag van de drager wordt gepeld. Op de foto is het loslaten van de bovendeklaag goed zichtbaar.

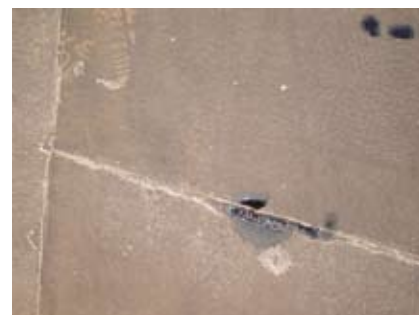
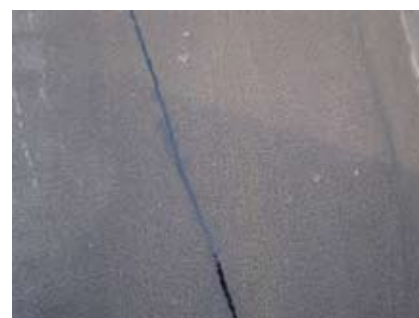
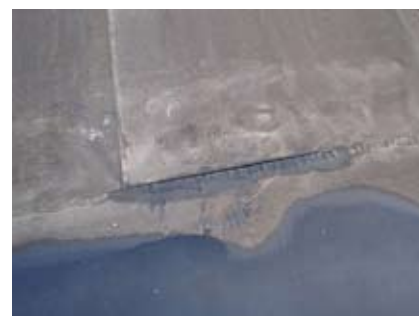
Het dakbedekkingssysteem is uitgevoerd met een toplaag van "onafgewerkte" APP-dakbanen. De dakbanen zijn volledig verkleefd aan een laag eenzijdig gebitumineerde polyestermat. De eerste laag is mechanisch bevestigd aan de geprofileerde stalen dakplaten. Vastgesteld is dat de naadverbindingen op meerdere plaatsen aanzet tot onthechting vertonen, of zelfs plaatselijk volledig zijn onthecht. Bij het uitoefenen van belasting openbaart zich op meerdere plaatsen water.

Tijdens opname wordt ook visueel vastgesteld dat de bovencoating en uitgevloeid bitumen van het dakbedekkingssysteem sterke craqueléverschijnselen vertoont. Daarnaast wordt vastgesteld dat de bovencoating pinholes bevat.

Er is nog geen sprake van "lospellende" bovencoating. Vastgesteld wordt dat deze verschijnselen gezien de leeftijd van het dakbedekkingssysteem (7 jaar) ongebruikelijk zijn.

plaatsgevonden. Er moet dus sprake zijn van een negatief kwaliteitsaspect in de dakbaan. Bij laboratoriumonderzoek blijkt dat de drenking van de drager met geblazen bitumen heeft plaatsgevonden. De toepassing van twee verschillende typen bitumen (APP-gemodificeerd en geblazen) zijn niet altijd goed met elkaar verenigbaar waardoor de bovendeeklaag afschuift van de drager.

Er wordt geschat dat de levensduurverwachting van het dakbedekkingssysteem, onder normale omstandigheden en bij goed onderhoud (inclusief herstel van de overlappen), ongeveer vijf jaar zal bedragen.

Om het aantastingsgedrag van de bovencoating van de APP-dakbanen enigszins controleer- en beheersbaar te houden, wordt geadviseerd tweejaarlijks de toestand van het dakbedekkingssysteem te monitoren, waarbij tevens de levensduurverwachting mogelijk kan worden bijgesteld.
