Nattigheid bij hemelwaterafvoer

Ing. R. Th. Tiel, ADRT Adviesbureau voor Daken

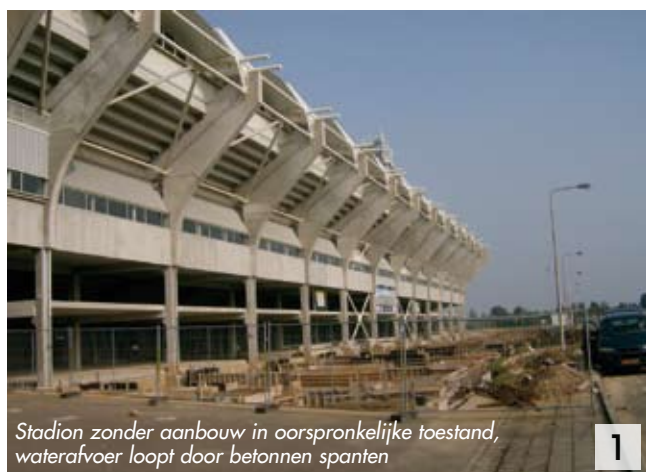
1

Stadion zonder aanbouw in oorspronkelijke toestand, waterafvoer loopt door betonnen spanten

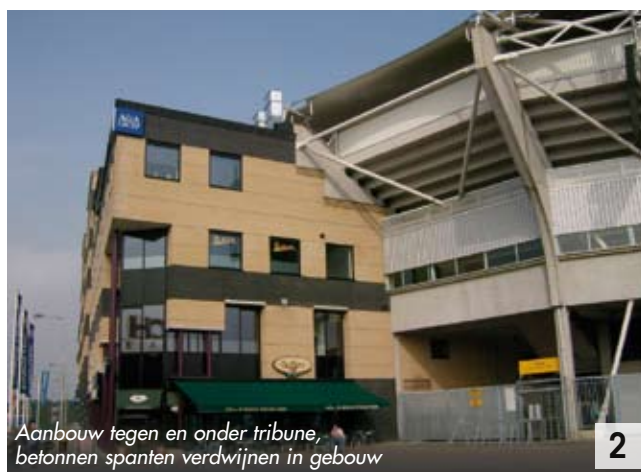
2

Aanbouw tegen en onder tribune, betonnen spanten verdwijnen in gebouw

Door het plaatsen van de nieuwe gebouwen tegen en onder de tribune, zijn de afvoeren van het tribunedak nu in het nieuwe gebouw gekomen. Dat zich lekkages voordoen in het nieuwe gebouw, was van te voren goed in te schatten omdat bij nagenoeg alle spanten lekkagestrepen zichtbaar waren.

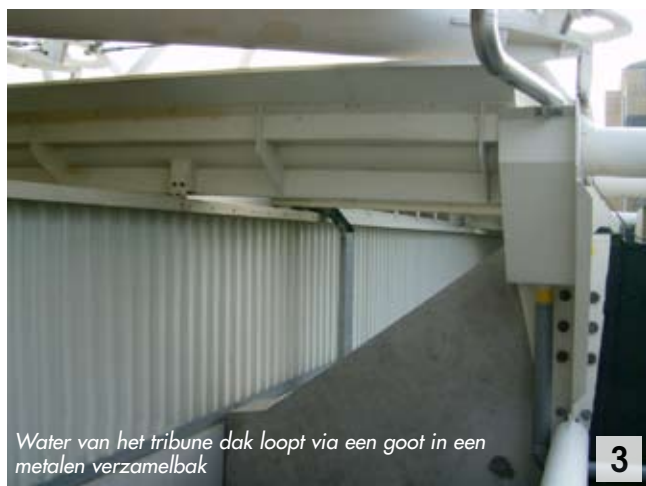
Water van het tribune dak loopt via een goot in een metalen verzamelbak

De overkapping van de tribune bestaat uit een gebogen staaldak dat het water afvoert naar de goten bij de spanten. Deze goten voeren het water af naar een metalen verzamelbak aan de buitenzijde van het stadion. (foto's 3 en 4). De verzamelbak voert af via een leidingsysteem naar de grondleiding. De standleiding is voor een deel in het betonnen spant van de tribune ingestort en de uitloop van de verzamelbak sluit aan beide zijden van het betonnen spant aan met twee korte uitlopen met een haakse bocht.

In het spant bevindt zich één standleiding, zodat hier beide uitlopen op een T-stuk zijn aangesloten. De diameter van de uitlopen is buitenwerks 110 mm. Het water loopt nu via de ingestorte leiding in het spant en gaat op circa 6 meter boven maaiveld over op een zichtbare

De bebouwing om het stadion heeft nu op drie zijden plaatsgevonden. Bij de vierde zijde is men bezig om een gebouw te realiseren. Hier was de oorspronkelijke situatie nog goed waarneembaar. Het bleek dat bij nagenoeg alle spanten lekkages optreden op de plaats waar de ingestorte leiding overgaat op het zichtbare deel.

De betonnen spanten van de tribune bestaan uit prefab onderdelen waarbij twee delen met een ingestorte leiding op elkaar zijn geplaatst. Het is goed mogelijk dat op deze plaats de aansluiting tussen de beide delen van de standleiding niet 100 % waterdicht is. Dit verschijnsel doet zich al voor vanaf de bouw van het stadion maar is geen probleem omdat deze aansluiting zich geheel buiten het stadion bevindt.

- De uitlopen van de verzamelbak zijn aangesloten met een T-stuk.
- De diameter van de standleiding wordt verder in het systeem kleiner.

Het is mogelijk dat bij hevige regen het systeem niet goed functioneert, door de bovengenoemde gebreken kan het water in de standleiding wordt opgestuwd, om vervolgens bij aansluitingen of de verzamelbak over te lopen. Ook dit is in de oorspronkelijke situatie geen groot probleem omdat het water buiten het gebouw blijft.

Door naast de betonnen spanten twee nieuwe standleidingen te maken die doorlopen tot aan de grondleiding, kan de afvoer in het beton worden afgesloten. Hierdoor stoppen de lekkages bij de betonkolommen.

De enkele standleiding in het beton wordt nu vervangen door twee leidingen aan weerszijden. Om de kans op verstopping door vervuiling zo klein mogelijk te maken, zal de diameter van de standleiding minimaal 100 mm bedragen. De afvoercapaciteit wordt nu zo groot dat ook de afvoeren van de daken van het nieuwe gebouw hierop aangesloten kunnen worden.

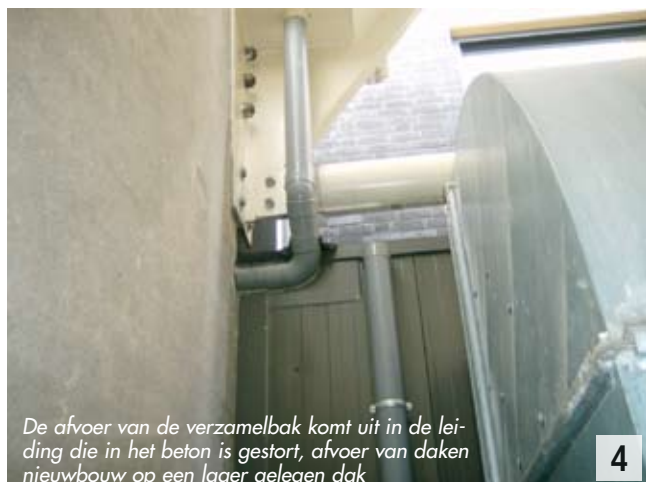
4

De afvoer van de verzamelbak komt uit in de leiding die in het beton is gestort, afvoer van daken nieuwbouw op een lager gelegen dak

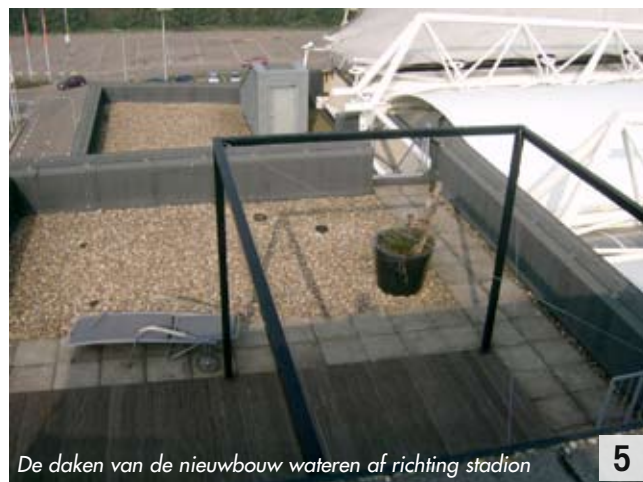
5

De daken van de nieuwbouw wateren af richting stadion

Bij de nieuwe gebouwen vindt de waterafvoer aan de achterzijde plaats omdat op deze plaats op de bestaande grondleiding kan worden aangesloten en aan de voorzijde van het gebouw geen standleidingen in het zicht komen (foto 5). De daken die zich buiten het stadion bevinden en de volle regenbelasting krijgen, voeren hun water af via een stadsuitloop en standleiding op kleine dakvlakjes onder de tribune. Deze voeren rechtstreeks af op de grondleiding via een stadsuitloop (foto 6).

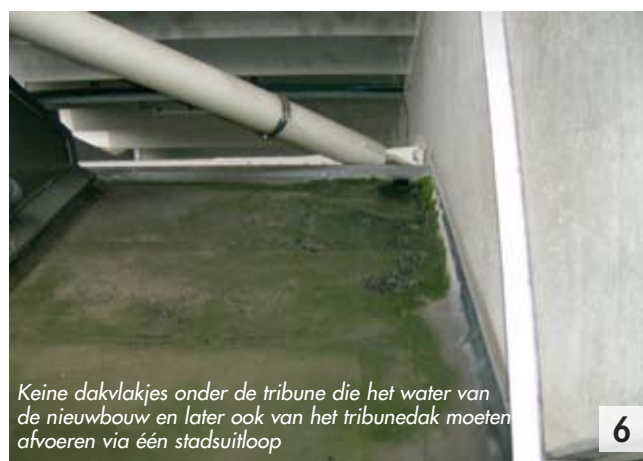
6

Keine dakvlakjes onder de tribune die het water van de nieuwbouw en later ook van het tribunedak moeten afvoeren via één stadsuitloop

Uit een controleberekening (NEN 3215, NTR 3216) blijkt dat de afvoercapaciteit van de kleine dakvlakjes onvoldoende is. De dakvlakjes zijn allen voorzien van een stadsuitloop (90 x 45) en een standleiding met een diameter van 100 mm. De capaciteit van een hemelwaterafvoer met stadsuitloop is zeer beperkt.

Capaciteit
Stadsuitloop 90 x 45	1,7 l/s
Onderuitloop 100 mm	7,8 l/s

Het lijkt of op de kleine dakvlakjes geen water komt omdat zij nagenoeg geheel verscholen liggen onder de tribune, maar door de afvoeren van de hoger gelegen daken ontstaan toch problemen. Bij hevige regen kan het water op deze dakvlakjes zo hoog opstuwten dat

het uiteindelijk over de opstand loopt. Op enkele dakvlakjes wordt de afvoercapaciteit met een factor 1,7 overschreden.

Het probleem wordt nog groter. Als gevolg van de regelde lekkages bij de spanten van de tribune zijn een aantal standleidingen omgelegd zodat deze ook uitkomen op de kleine dakvlakjes. De afvoercapaciteit van de stadsuitlopen op de kleine dakvlakjes wordt nu met een factor 4,3 overschreden. Dit betekent dat bij nagenoeg elke forse regenbui in het gebouw lekkages ontstaan, nu niet langs de betonkolom maar door het overlopen van het dak. Op één plaats heeft men een aantal leidingen omgelegd en met een nieuwe standleiding aangesloten op de grondleiding.

Hiermee worden de kleine dakvlakjes ontlast en kan de stadsuitloop ongewijzigd blijven.

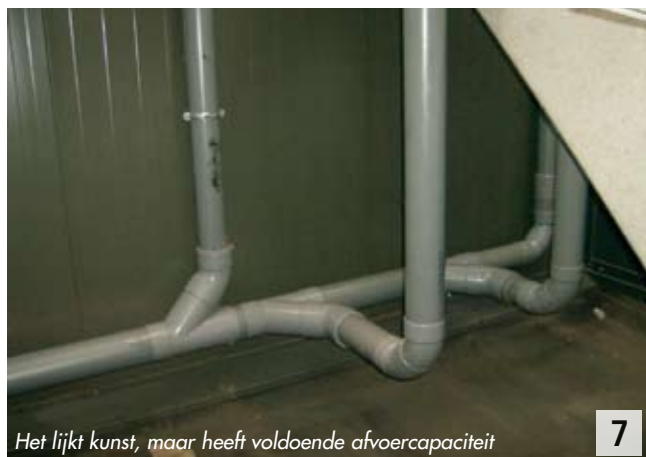
Het lijkt kunst, maar heeft voldoende afvoercapaciteit

Het ziet er op het eerste oog wat vreemd uit, maar uit de controleberekening blijkt dat dit leidingtraject wel voldoet (foto 7).
