# Met water spelen bij lekkageonderzoek

De zeer intensieve regenbuien hebben de afgelopen periode een groot aantal lekkages veroorzaakt. Een slechte onderhoudstaat kan veel verklaren, maar wat nu als er sprake is van een vrijwel nieuw gebouw? Zo werd opdracht verstrekt onderzoek te doen naar een daklekkage waar door het betrokken dakdekkersbedrijf geen oorzaak aan kon worden toegekend.

Ing. J.M. Bruins, DGI Dak en Gevel Ingenieurs

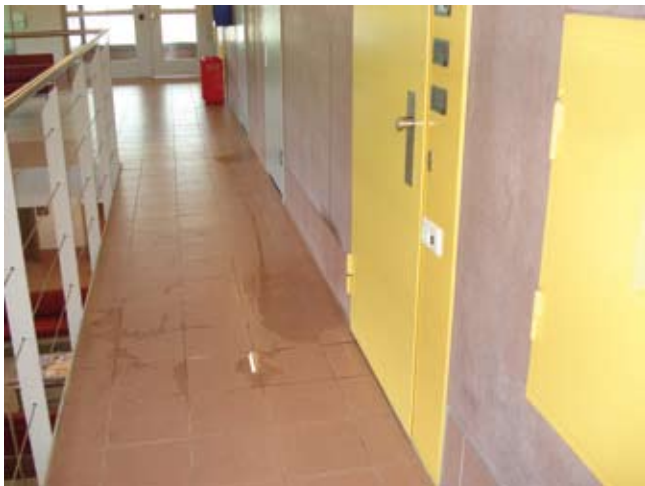
Lekkagewater op de vloer

De lekkage treedt aan de binnenzijde op, ter hoogte van de voorzijde van de kamers op de eerste verdieping. Naar mededeling treedt lekkagewater in na intensieve regenbuien in combinatie met wind. Regen zonder windbelasting veroorzaakt voor zover de gebouwgebruikers bekend geen lekkage. In algemene zin wordt bij lekkageklachten geadviseerd een 'dagboek' bij te houden waar weersomstandigheden, locatie en aard van de lekkage in worden bijgehouden. Dergelijke informatie kan zeer behulpzaam zijn bij lekkageonderzoek.

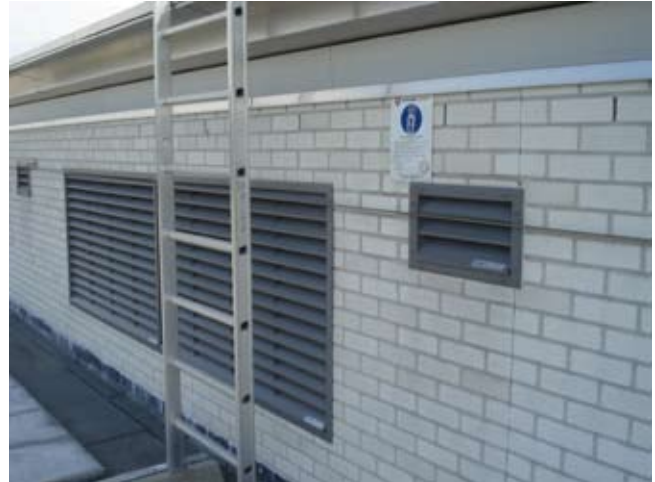
- Het project dateert uit 2005;
- De lekkages treden op sinds 2006 en lijken te intensiveren;
- Het metselwerk van de gevel is aan de buitenzijde permanent vochtig;
- Uit de open stootvoegen lijkt een rioollucht te komen;
- Aan de binnenzijde (technische ruimte) tekent vocht zich af in/op de onderste laag van het gemetselde binnenblad.

De gevel en aangrenzende dakopstand waar lekkagewater intreedt.

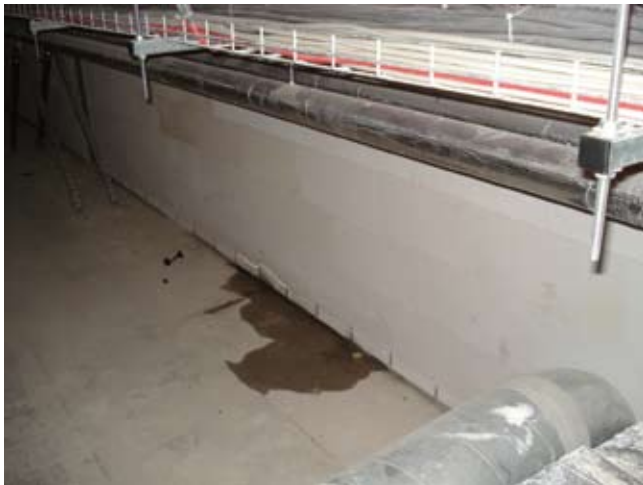
De watertoetreding door lekkage is aan de binnenzijde zichtbaar aan opgedroogde watersporen in en nabij TL lampen, welke zich aan de voorzijde van kamers op de eerste etage bevinden. De sporen van watertoetreding voor de bewakersverblijfsruimte zijn niet zichtbaar vanaf de galerij. In de technische ruimte is aftekening van opgedroogd water (vocht) zichtbaar in/op de onderste laag van het metselwerk.

Lekkagewater zichtbaar na besproeiing aan de binnenzijde van de gevel.

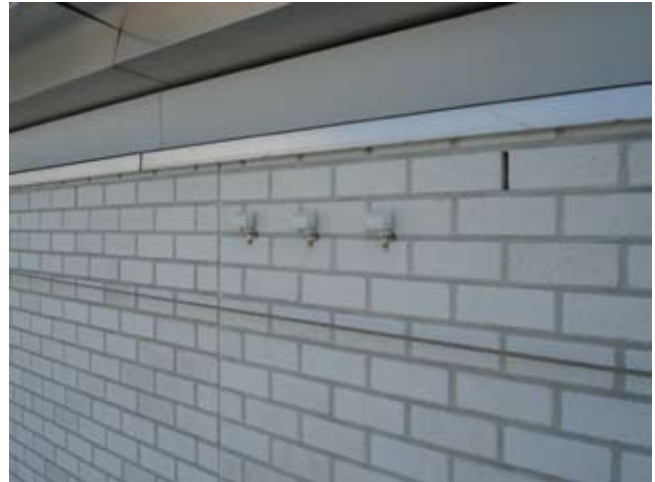
Aan de bovenzijde wordt de spouwmuur afgedekt met een metalen afdekkap. De afdekkap dekt ongeveer 30 mm van het metselwerk af. Opstuwend of doorslaand water zou kunnen toetreden in het metselwerk onder de metalen afdekkap.

Het gemetselde buitenblad wordt afgedekt met een metalen afdekkap.

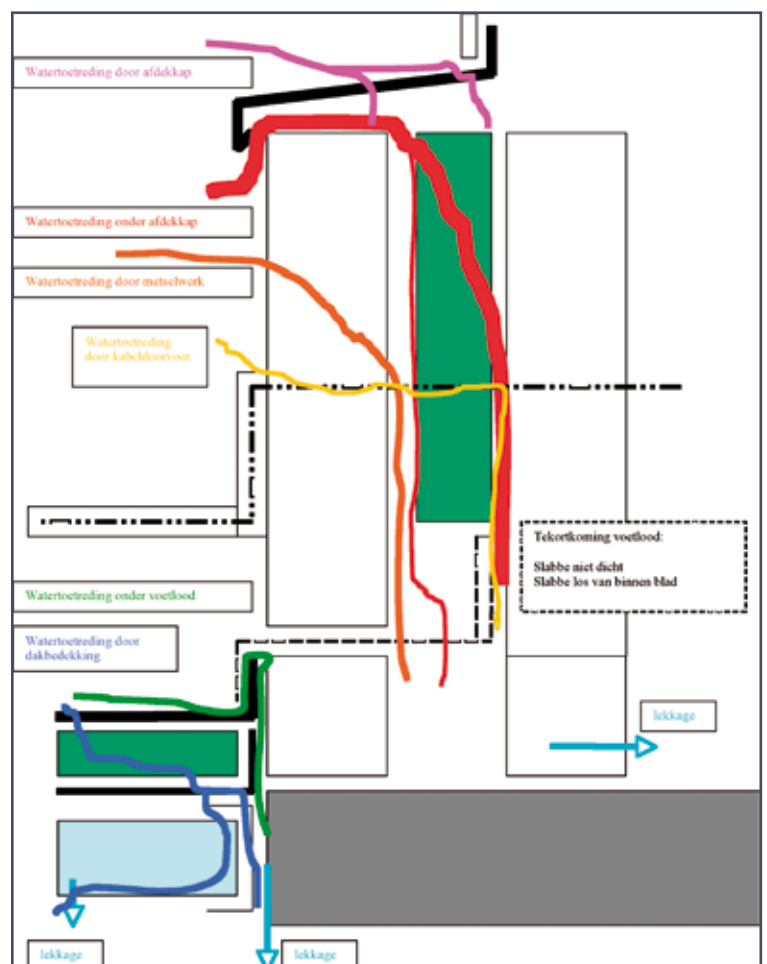
- Watertoetreding onder de metalen afdekkap dat door een niet functionele spouwslab niet goed door de open stootvoeg naar buiten toe wordt afgevoerd en in de bouwkundige achterconstructie treedt.
- Waterdoorslag door het metselwerk buitenblad dat door een niet functionele spouwslab niet goed door de open stootvoeg naar buiten toe wordt afgevoerd en in de bouwkundige achterconstructie treedt (lijkt minder waarschijnlijk).

- Waterdoorslag rondom kabeldoorvoeren (lijkt minder waarschijnlijk).
- Watertoetreding vanuit de dakbedekkingsconstructie, door lekkage van de dakbedekking en/of detaillering (lijkt minder waarschijnlijk).
- Watertoetreding door opstuwend water ter plaatse van de dakopstand, waardoor opstuwend water onder de loodslab door de dakbedekkingsconstructie kan intreden (lijkt minder waarschijnlijk).

Op de navolgende tekening zijn alle potentiële lekkage locaties schematisch inzichtelijk gemaakt.

Geadviseerd werd proefondervindelijk vast te stellen wat de lekkageoorzaak is. Hiervoor moeten de lekkagelocaties afzonderlijk worden besproeid met water, waarna kan worden vastgesteld op welke wijze lekkagewater kan intreden.

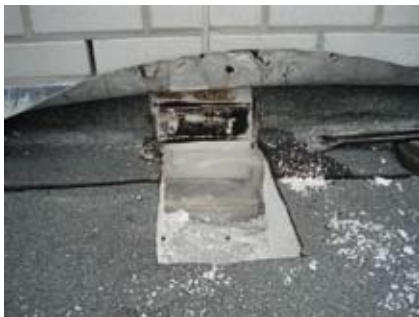
*Insnijding in de dakbedekkingsconstructie*

Tussen de opstandstroken is water vastgesteld. Het water is ingetreden door onderstroming van het combilood. In de dakbedekkingsconstructie is geen lekkagewater vastgesteld. De dakbedekking, isolatie en dampremmende laag zijn correct aangebracht.

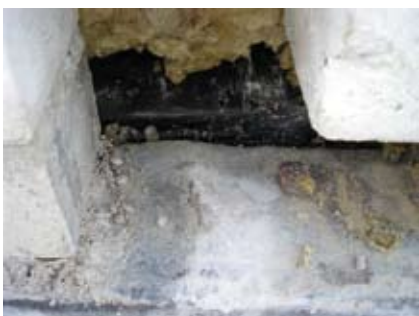
*Metselwerk openhakken, controle functioneren voetlood*

Na enige besproeiing treedt er water in, vooral via de metselwerk dilataties. Het water veroorzaakt lekkage door tekortkomingen in het combilood in metselwerk.

- a. door het combilood naar binnen kan treden. Dit betekent dat het voetlood moet worden vervangen.
- b. of als alternatief op a, op het voetlood terecht kan komen. Dit betekent dat de gevel van een waterdichte jas moet worden voorzien.

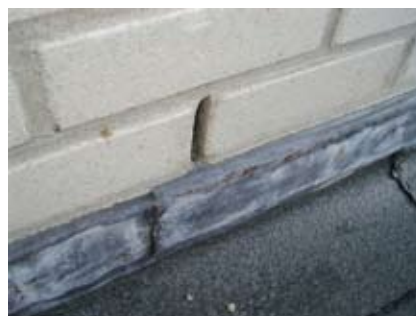
*Controle waterdichtheid dakopstand.*

3. **Opstand onder lood besproeien ter simulatie van opstuwend water.**  
Er treedt tijdens en na besproeiing geen water in.

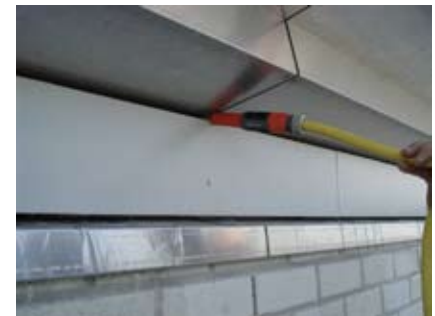
*Controle afdekkap*

Ter plaatse van de stuiknaden op de afdekkappen, treedt er, een zeer geringe hoeveelheid, water in over de klangen naar de binnenzijde van de spouw van het metselwerk. Het water kan, bij voldoende aanbod, lekkage door tekortkomingen in het combilood in metselwerk veroorzaken.

Aandachtspunt bij de plaatsing van een regenjas is, het aanvullend voorzien van een nadere afdichting bij de stuiknaden van de afdekkappen. Een regenjas kan bijvoorbeeld bestaan uit een geprofileerde staalplaat op een regelwerk.

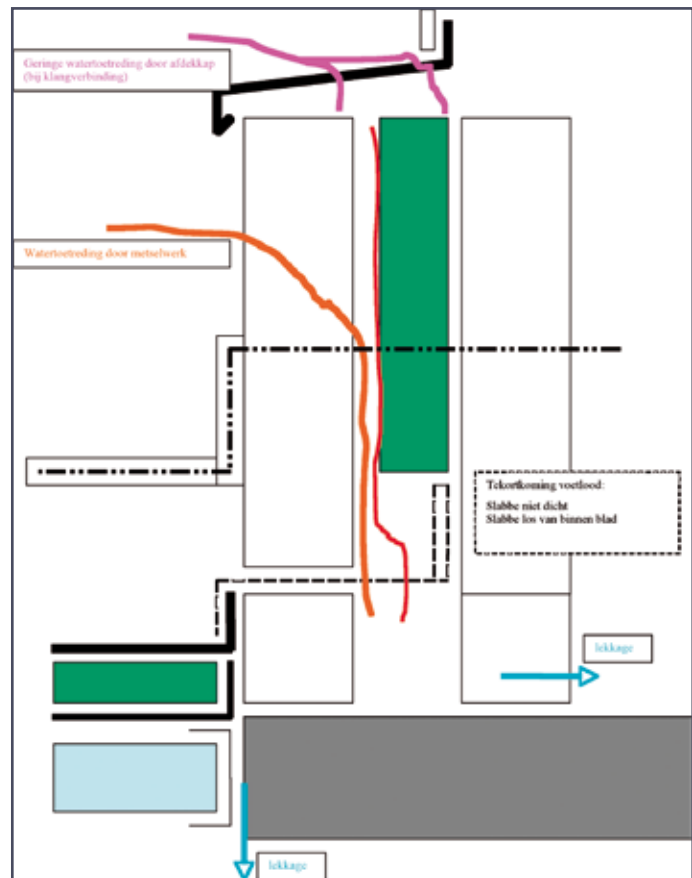
*In de schematische weergave zijn de "lekkagestromen" weergegeven:*
