# Krakende isolatie

Dit is artikel nummer 4 van een artikelenserie, waarin de werkmethode van de dakingenieur bij veel voorkomende dakvraagstukken wordt belicht. Het volledige traject, van inspectie, analyse, conclusies en advisering wordt besproken. In de artikelenreeks wordt, ter lering en vermaak, steeds gekozen voor actuele en/of informatieve dakvraagstukken.

• Nic-Jan Bruins,  
DGI Dak & Gevel Ingenieurs BV

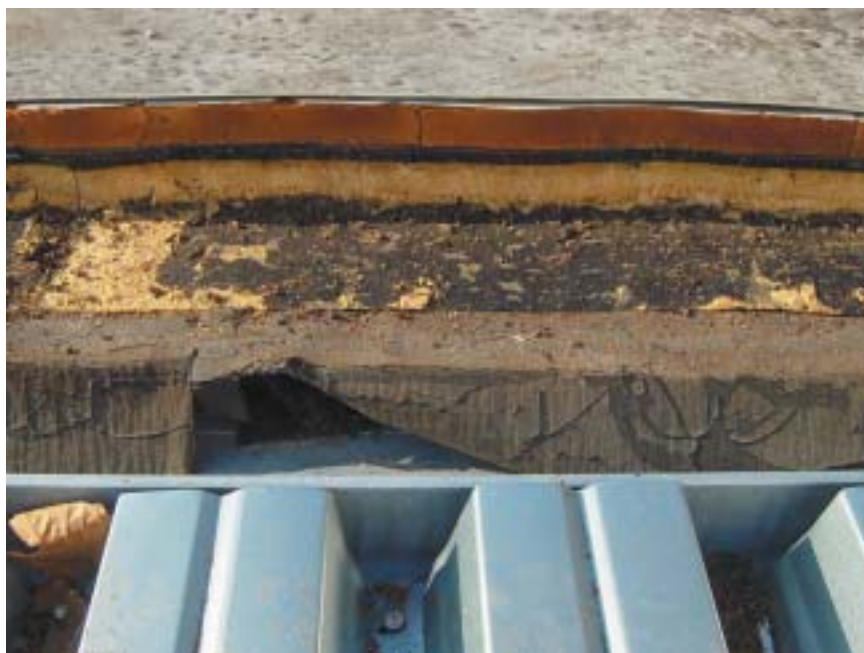
De opbouw van de samengestelde dakbedekkingsconstructie.

De volgende opbouw (van buiten naar binnen) wordt vastgesteld:

**Dakbedekking 1**  
een PVC dakbedekkingsysteem  
dik 1,2 mm

**Isolatie 1**  
een resolschuim  
dik 40 mm

**Dakbedekking 2**  
een bitumen dakbedekking  
dik 10 mm

**Isolatie 2**  
een polyurethaanschuim  
dik 40 mm

**Damprem**  
een gebitumineerd glasvlies  
dik 3 mm

**Onderconstructie**  
een geprofileerde staalplaat  
dik 1 mm

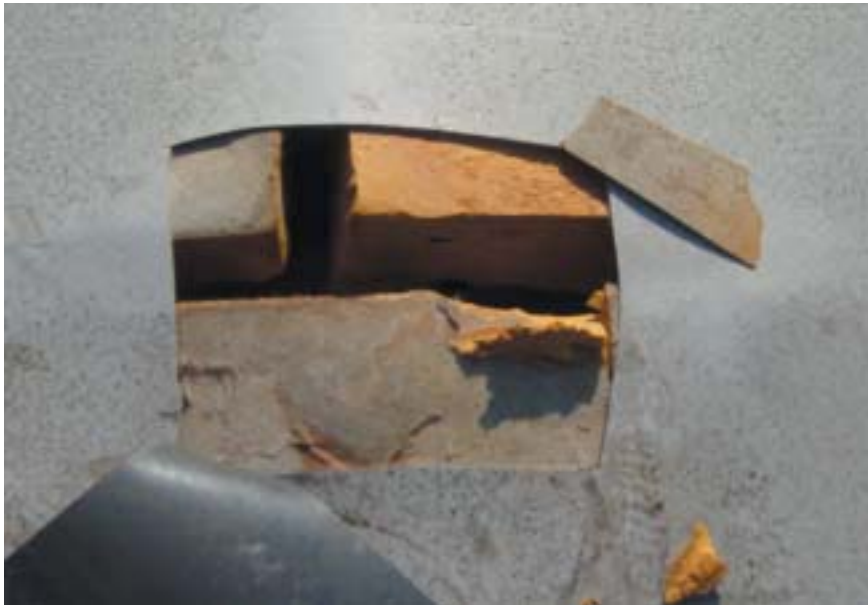
Na verwijdering van de PVC dakbedekking wordt de oorzaak van de krakende geluiden duidelijk. De resolschuim blijkt sterk vervormd waardoor deze niet meer volledig dragend op de oorspronkelijke bitumen dakbedekking (dakbedekking 2) aansluit. Bij belopen breekt de resolschuim isolatie in stukken, hetgeen de krakende geluiden veroorzaakt. Op de plaatsen waar juist geen krakende geluiden hoorbaar waren bij belopen, is de PVC dakbedekking ook ingesneden. Hier bleek de isolatie volledig verzadigd met vocht, veroorzaakt, zo blijkt later, door onvolkomenheden in het dakbedekkingsysteem en de aangrenzende dak- en bouwtechnische detaillering.

De resolschuim isolatie is ernstig vervormd en breekt krakend bij het belopen van het dak.

zijn algemeen bekend. De isolatieplaten bleken vooral onder invloed van vocht (bouw- of condensatievocht en/of lekkage) zeer onstabiel. Het ingetreden vocht veroorzaakte bij droging spanningen in het isolatiemateriaal waardoor krimp, schotelvorming en breuk bij belopen bekende verschijnselen waren.

Herkenning is eenvoudig: kraakt de isolatie bij belopen en is deze vervormd zichtbaar onder de dakbedekking, dan is de daktechnische analyse en oorzaakbevestiging een fluitje van een cent. De isolatie is in geen enkel opzicht meer functioneel en kan niet gehandhaafd blijven. Met andere woorden: slopen en opnieuw beginnen is technisch en economisch de enige juiste oplossing.

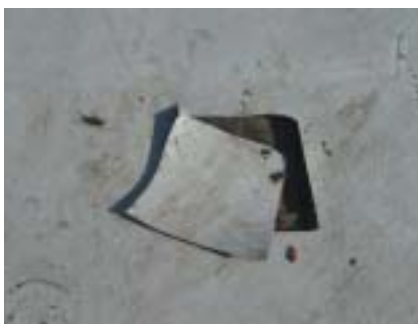
Bij dit project speelde toegetreden vocht door optredende inwendige condensatie en lekkage door onvolkomenheden in het dakbedekkingssysteem een belangrijke rol.

Vocht toetreding door mechanische beschadigingen in het PVC dakbedekkingssysteem.

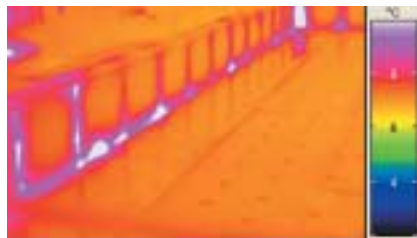
Met behulp van de warmtebeeld (infrarood) camera worden de isolatielekken, ter plaatse van naden en detaillering, inzichtelijk gemaakt

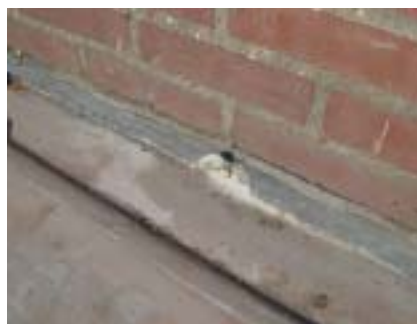
Vocht toetreding door gebrekkige dak- en bouwtechnische detaillering

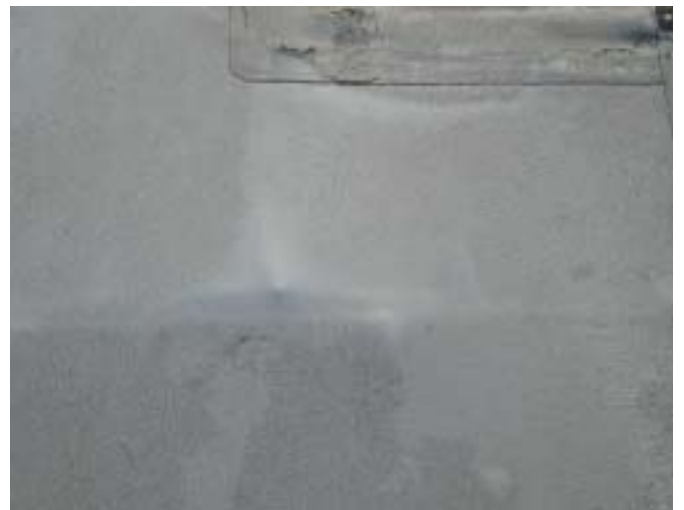
De vervormde isolatie tekent zicht af door het PVC dakbedekkingssysteem.
