# Hoge faalkosten, **wie is er schuldig?**

Dit is artikel nummer 11 van een artikelenserie, waarin de werkmethode van de dakingenieur bij veel voorkomende dakvraagstukken wordt belicht.

*Ing. J.M. Bruins, DGI Dak & Gevel Ingenieurs BV*

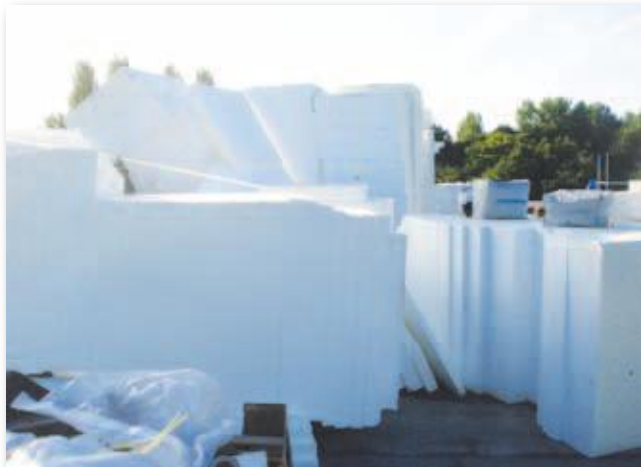
Opslag van isolatie voldoet niet.

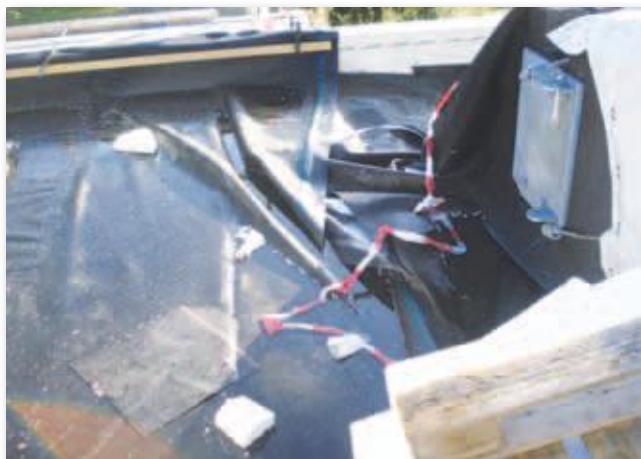
Weinig betrouwbare dagafsluiting.

Omdat de dakrandbeveiliging niet op orde was, en de techniek niet voldeed aan de gangbare ontwerp- en uitvoeringsrichtlijnen, werden de werkzaamheden direct stilgelegd. Een zware, maar helaas noodzakelijke methode om de werkzaamheden weer goed op de rit te krijgen.

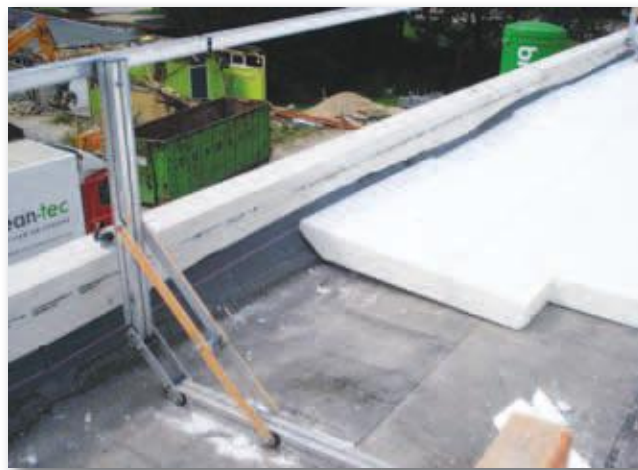
De dampremmende laag is slordig geplaatst en niet aaneengesloten aanwezig. Haakse opstanden zijn getransformeerd tot schuine opstanden. De dampremmende laag sluit niet aan op de ondergrond. De besteksmatig voorgeschreven opstandstroken ontbreken.

Er is in het ontwerp een haakse opstand voorzien.

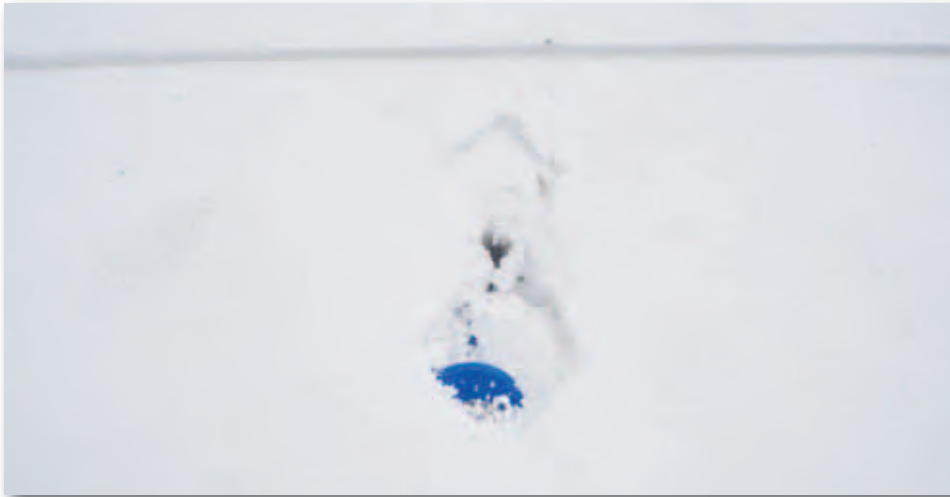
De berekeningen en de productspecificaties zijn niet aanwezig. De bevestiging vindt in afwijking van voorschriften plaats en de isolatie is niet aaneengesloten aanwezig.

Bevestiging voldoet niet.
