Fort Pampus: gevecht tegen het vocht

Restauratie Binnenfort Pampus, 1ste fase

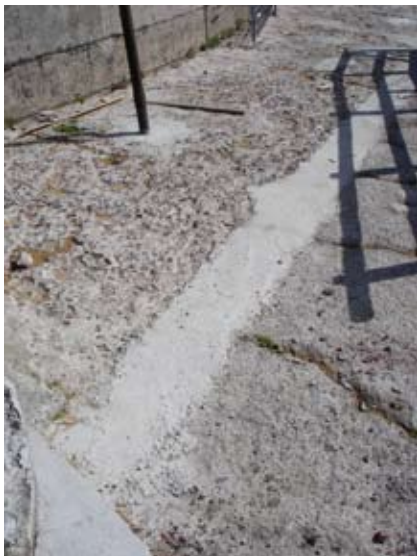
Een dichtgesmeerde scheur in het beton

Kronenburg: “In het betonnen dak van het fort is in de loop der tijd flinke scheurvorming ontstaan. Naast de scheuren die als gevolg van de ontploffingen waren ontstaan, waren er als gevolg van de werking van het materiaal en vocht dilataties ontstaan. De scheuren als gevolg van ontploffing ‘werken’ niet; die konden worden gevuld met de vulmortel en waar nodig geïnjecteerd met een gel. De dilataties moesten worden gedicht met een mortel die zoveel mogelijk dezelfde eigenschappen bezit als het oorspronkelijke materiaal. Het moest immers in staat zijn op dezelfde manier te ‘werken’ als het beton dat bij de oorspronkelijke bouw is

aangebracht. Ook was belangrijk dat de mortel dampdoorlatend zou zijn (semi-permeabel), omdat het in het beton aanwezige vocht moet kunnen verdampen. Met een dichte betonmortel hoopt het vocht zich op, waardoor alsnog vochtschade en lekkage ontstaat. Op het dak zijn enkele proefstukken aangelegd, om te zien welke mortel het meest geschikt zou zijn voor toepassing op dit project. Uiteindelijk wordt er door Injection Nederland bv een dampopen, waterdicht en enigszins flexibel systeem van Remmers bv toegepast.”

“Voordat dit kon worden gedaan, moest het oppervlak worden gereinigd,” aldus Kronenburg. “Dit was een zeer intensieve klus omdat de bovenste laag van het beton er feitelijk is afgeschraapt. Daarna konden de scheuren worden gedicht.”

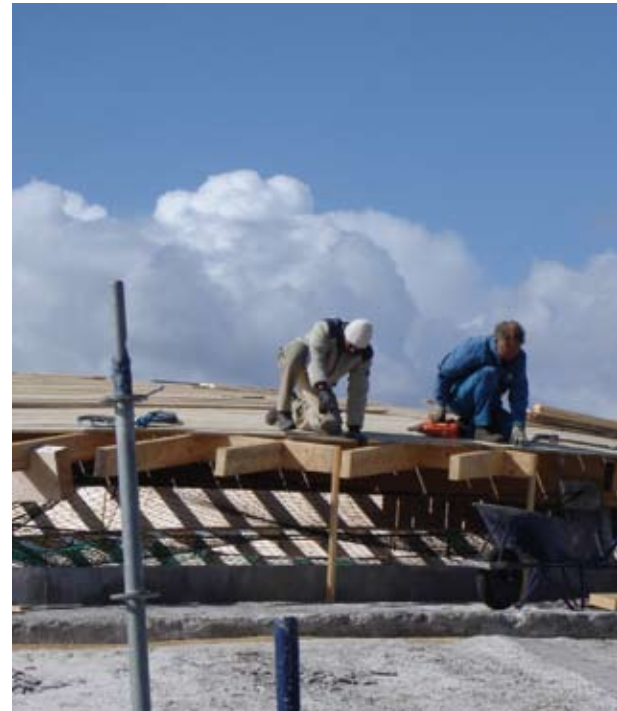
De houten koepels staan op stalen voeten

Voor de afdichting van de gaten op de plekken waar de geschutskoepels hebben gezeten is er zoals gezegd voor gekozen nieuwe koepels te plaatsen. Creemers: “Vanwege het gewicht en de prijs is ervoor gekozen vurenhouten koepels aan te brengen. Hier overheen wordt multiplex geplaatst. De spanten zijn bevestigd op stalen voetstukken, die met een diepte van 1,5 m in het beton zijn bevestigd. De moeilijkheid zat hem vooral in het krijgen van een mooie ronde vorm. Bij de aanleg van de eerste (westelijke) koepel was het dikwijls passen en meten. Bij de andere (oostelijke) koepel wisten we hoe het moet en verliep alles een stuk vlotter. De koepel werd afgewerkt met een houten koepelrand.”

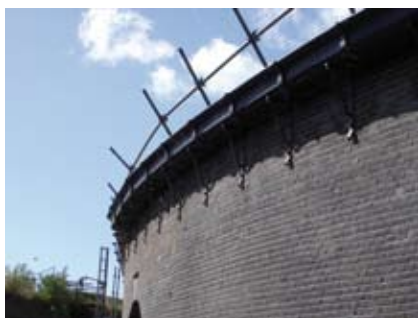
De gietijzeren goten

Om te voorkomen dat de gevels opnieuw een overmatige hoeveelheid vocht krijgen te verwerken, zijn over de hele omtrek van het binnent fort gietijzeren dakgoten langs de gevels bevestigd. Er is voor deze robuuste dakgoten, met een gewicht van 86 kg per meter, gekozen, ook weer vanwege de uitstraling. “Een
