Is meten wel altijd weten?

Ir. J.H.Th.O. Kettlitz, Nieman-Kettlitz Gevel- en Dakadvies B.V.

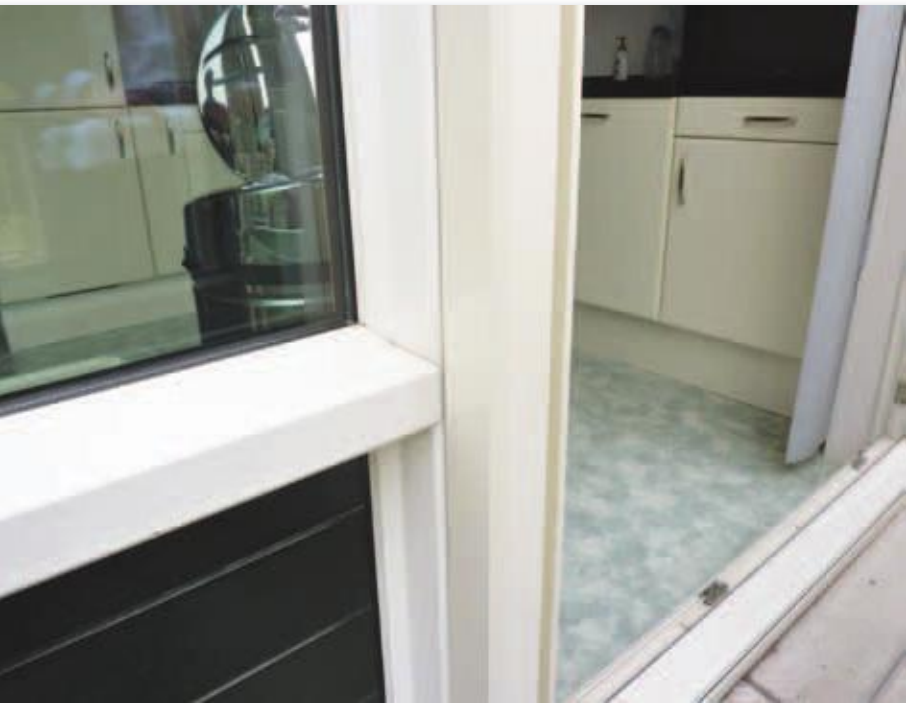
◀ *Kleurverschil bij een wit kunststofkozijnen. Bij lichte kleuren zijn kleine, gemeten kleurafwijkingen ook daadwerkelijk zichtbaar; bij meer donkere kleuren is dat niet zo.*

Het eerste voorbeeld betreft kleurverschil. Er moest een gevel worden gerealiseerd in de huiskleur van het betreffende bedrijf. Hierbij was een toelaatbare afwijking in zogenaamde CieLab-eenheden aangegeven. Om één of andere reden was deze gekwantificeerde eis nooit bij de gevelbouwer terechtgekomen en werd deze hier pas bij oplevering mee geconfronteerd. Bij nameting met een kleurmeter bleek het gemeten kleurverschil groter dan was voorgeschreven. Met het menselijk oog was dit verschil echter niet te zien: voor de waarnemer was de toegepaste kleur exact gelijk aan de voorgeschreven kleur. Toch werd de gevel afgekeurd en vervangen. Schade bedroeg enkele tonnen.

Is dit terecht of onterecht? Een kleurmeter en een indeling van kleuren met (toelaatbare) afwijkingen is bedoeld om afspraken en discussies over kleuren meetbaar en kwantificeerbaar te maken. Het is een ondersteunend middel. Hiervoor zijn verschillende methodieken ontwikkeld die allemaal een benadering zijn van hoe wij kleuren ervaren. Niet minder maar ook niet meer dan dat.

Bij het onderhavige voorbeeld werd het ondersteunende middel echter belangrijker geacht dan de realiteit, namelijk de ervaring van het menselijke oog. Men was de mening toegedaan dat het (onzichtbare) kleurverschil te groot was terwijl het enige dat men werkelijk had aangetoond het feit was dat de kleurmeters en achterliggende methodiek slechts een benadering van de werkelijkheid zijn.

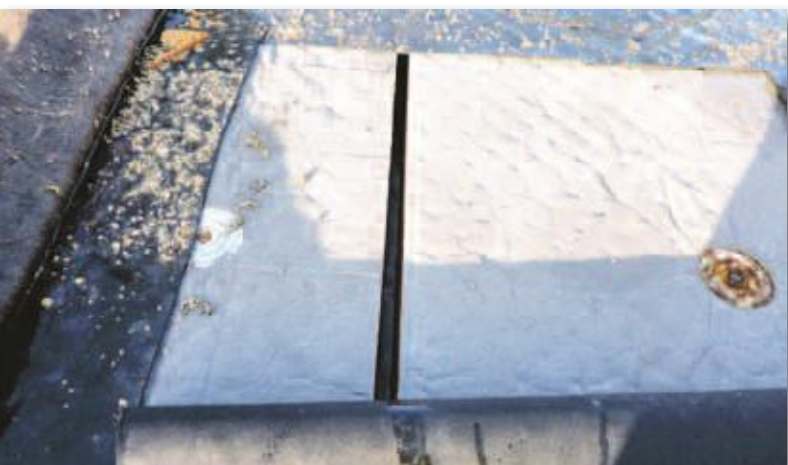
Gekrompen platdakisolatie.

Het tweede voorbeeld betreft platte daken afgewerkt met isolatie en dakbedekking. Een Duitse belegger wilde de betreffende hallen van meer dan vijf jaar oud aankopen. Om inzicht in de conditie van de gebouwen te krijgen liet deze een aantal onderdelen onderzoeken zoals de genoemde daken. Een gerenommeerd bedrijf deed een aantal insnijdingen en constateerde dat de isolatie en dakbedekking correct waren aangebracht en nog in een goede conditie verkeerden. Voor de zekerheid werden enkele stukken isolatie meegenomen en onderworpen aan een versnelde verouderingstest. Hierbij bleek een ongeoorloofd grote krimp op te treden. De conclusie van dit bedrijf was dat de isolatie niet aan de vigerende eisen voldeed en raadde de belegger aan op basis van dit resultaat een korting bij de aankoop te bedingen of anders van de koop af te zien.

Een isolatie, die dus in de praktijk niet kromp maar bij een versnelde simulatietest wel, werd afgekeurd. Het gedrag van het materiaal in de praktijk werd ondergeschikt geacht aan het gedrag hiervan in een laboratorium! Dit is natuurlijk misplaatst en getuigt van een totale overschatting van de waarde van versnelde verouderingstesten. Men had immers niet aangetoond dat de isolatie niet voldeed, maar dat de test niet overeenkwam met de praktijk. Dat de (genormeerde!) testmethode niet klopte omdat de uitkomst in werkelijkheid het tegenovergestelde was van de werkelijkheid!

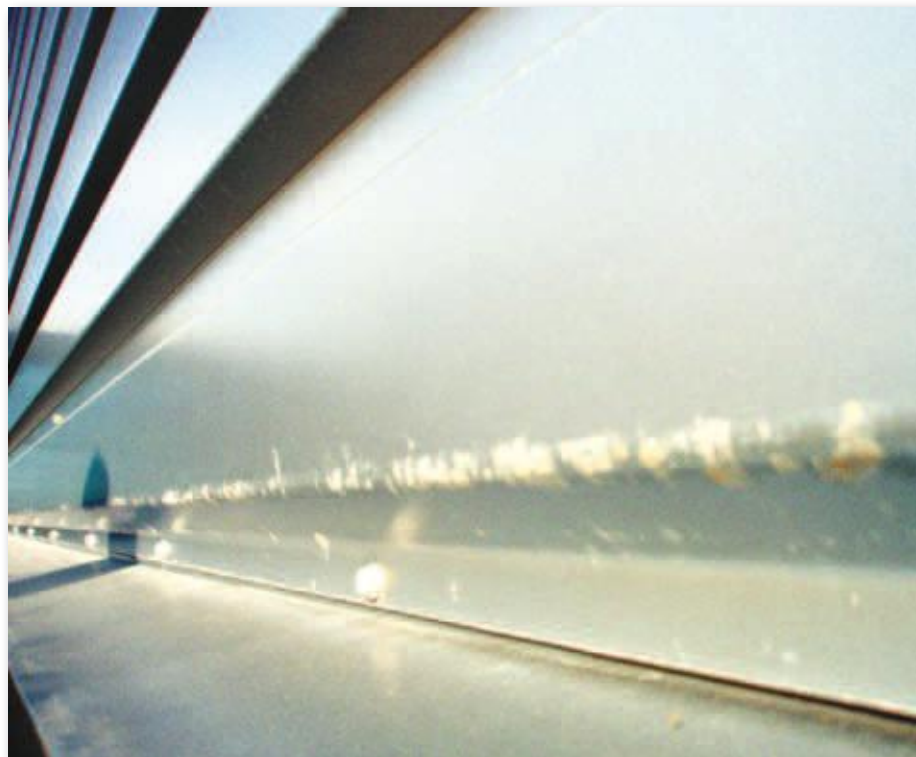
Corroderende gevelplaat drie jaar na oplevering. Op basis van een corrosie-test voldeed het materiaal maar in de praktijk niet en dus moest er volgens de leverancier sprake zijn van een locale agressieve atmosfeer. Na het gedurende langere tijd nemen van luchtmonsters bleek dit echter niet het geval te zijn.
