Waarom heeft ieder plat of licht hellend dak onderhoud nodig?

Voor een lange levensduur is jaarlijks onderhoud van het platte dak, voorzien van gesloten dakbedekking, van essentieel belang.

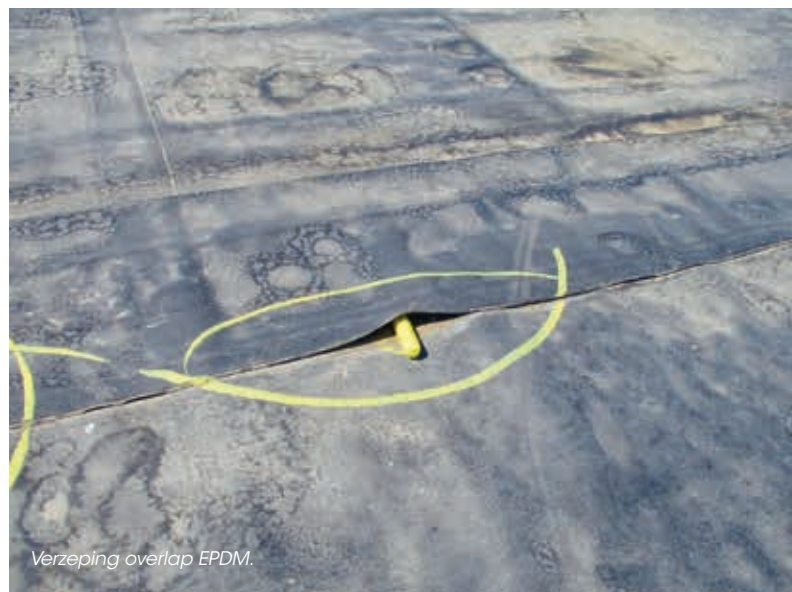
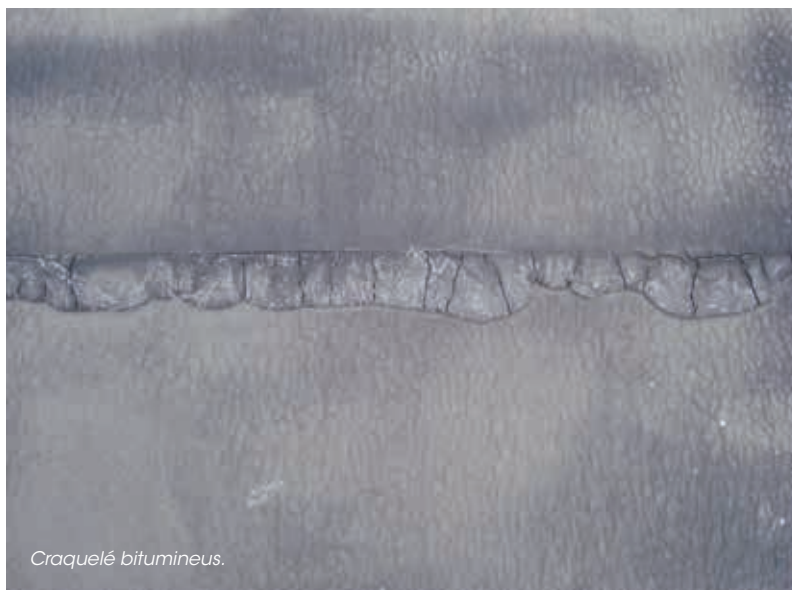
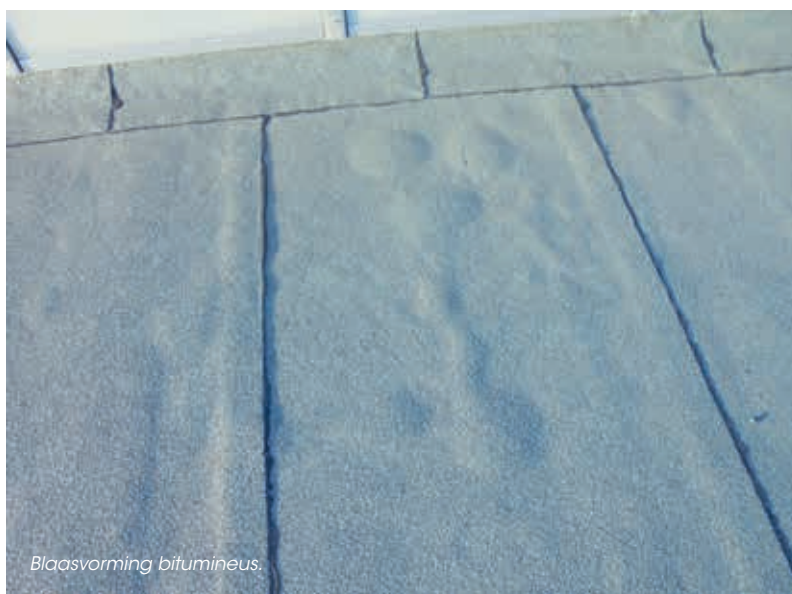
- Overlappen waar vocht blijft staan en het ontstaan van zogenaamde 'mud curling': vuildeeltjes trekken in de dakbedekking en zorgen voor spanningen in de bovenste deklaag of tussen de overlap van de dakbaan.

- Craquelé in de toplaag van de leislag is een beginnend en gering gebrek. Ook zie je deze terug in de toplaag. Het wordt een groter gebrek als tot aan de wapening verschijnselen van craquelé worden herkend.

- 'Bitumen pimpling' bestaan uit kleine blaasjes die vaak vanuit de inlage geconstateerd worden. De toplaag barst open en de inlage is zichtbaar. Een belangrijke reden voor het ontstaan van daklekkages. Een slechte conditie: de veroudering is onomkeerbaar.

- Belangrijkste achillespees van bitumineuze dakbedekking kan ook de krimp zijn die vaak gesignaleerd wordt bij de overlappen. Hier is duidelijk zichtbaar dat de baan sterk aan het verschuiven is, waardoor met name dwarsoverlappen vaak als eerste lek raken.

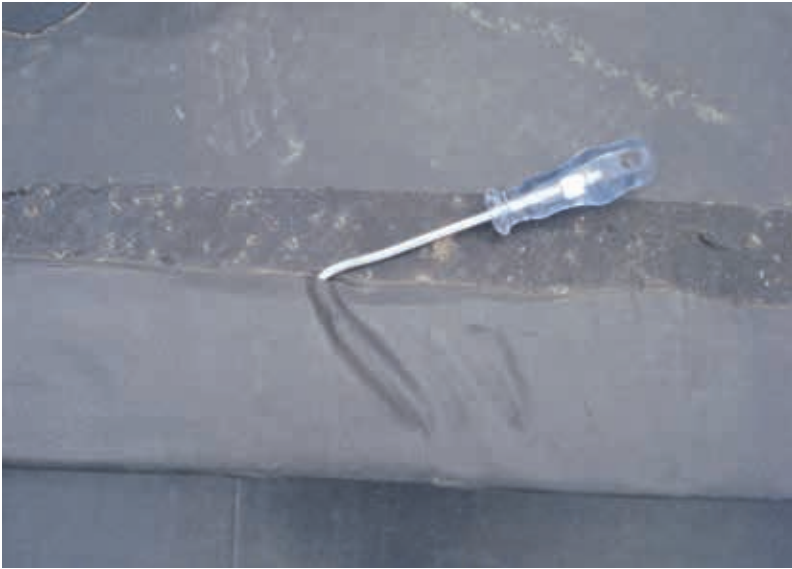
Open naad EPDM.

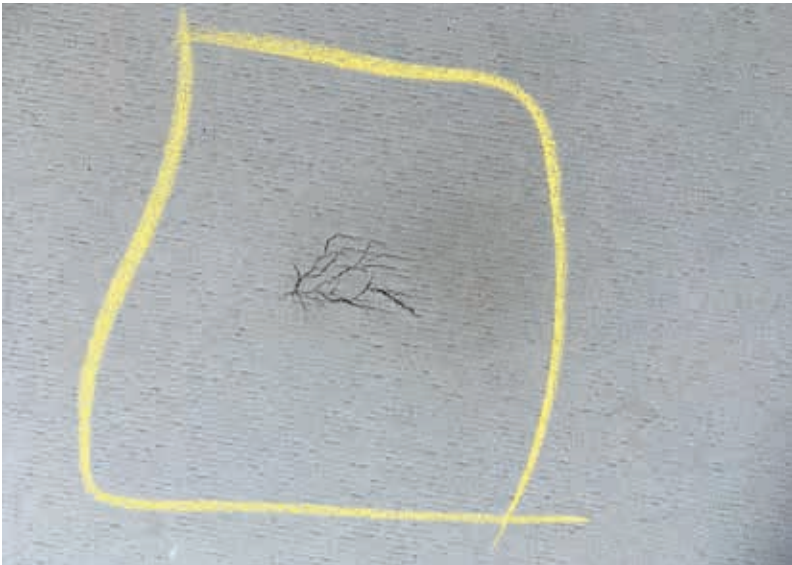
Verharding en stervorming PVC.

- Verharding van de laag leidt tot een onomkeerbaar proces met ontstane stervorming in de dakbedekking die direct tot lekkage leidt en niet meer reparabel is;

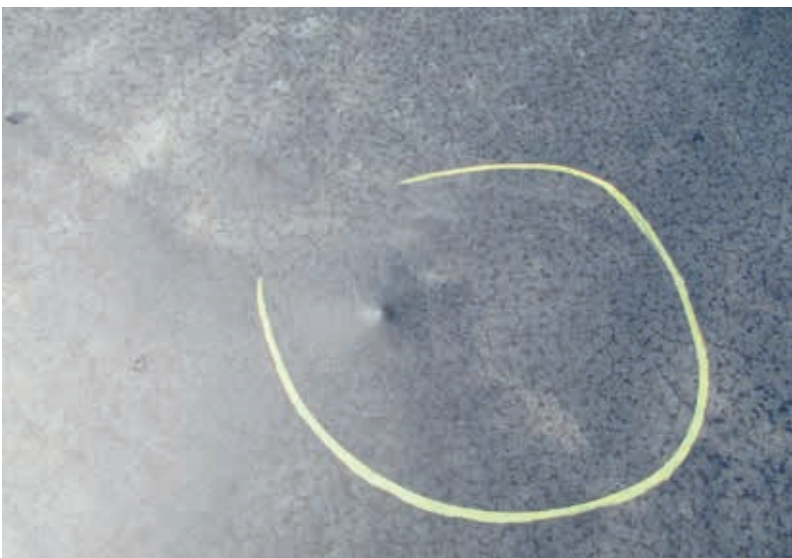
Bevestiger komt omhoog.

- Wind en storm, die kunnen leiden tot terugdraaiende schroeven, waardoor de dakbedekking op sommige plaatsen los komt te liggen. Parkers komen door de bedekking heen en ook het omringende veld van bevestigers raakt langzaam los. Zo ontstaat in de loop van de tijd stormschade, met het afwaaien van delen van de dakbedekking als eindresultaat;
