Inventarisatie ontbrekende brandwering noodzakelijk

Op 16 augustus 2008 brandden aan de Koning Willem I laan in Hoofddorp acht woningen geheel of gedeeltelijk uit. Al snel bleek dat de brand zich via het dak vanuit één woning in hoog tempo naar de rest van het blok heeft kunnen verspreiden. Het woningblok voldeed dus niet aan de wettelijke eis dat een gebouw minimaal 20 minuten bestand moet zijn tegen branddoorslag en brandoverslag (WBDBO). Wat was hier de precieze oorzaak van en welke actie moet worden ondernomen om herhaling in de toekomst te voorkomen? Een weergave van het onderzoeksrapport.

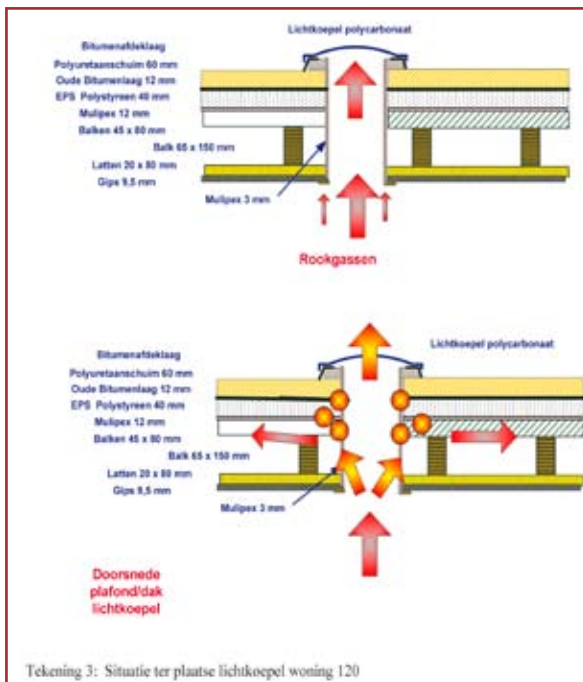
Tekening: Rapport TBO

De brand is ontstaan in de woonkamer op de begane grond van een woning in het midden van het woonblok. Van daaruit heeft de brand zich verplaatst naar keuken, gang en (via de trapopgang) de eerste verdieping. De bewoner heeft na het ontdekken van de brand de woning via de achterdeur verlaten en deze open laten staan. Bovendien is vrij

snel na het ontstaan van de brand de ruit aan de voorzijde gesprongen. Hierdoor was voldoende zuurstof aanwezig om een volledige verbranding te krijgen. Toen de brandweer arriveerde, was de brand uitslaand.

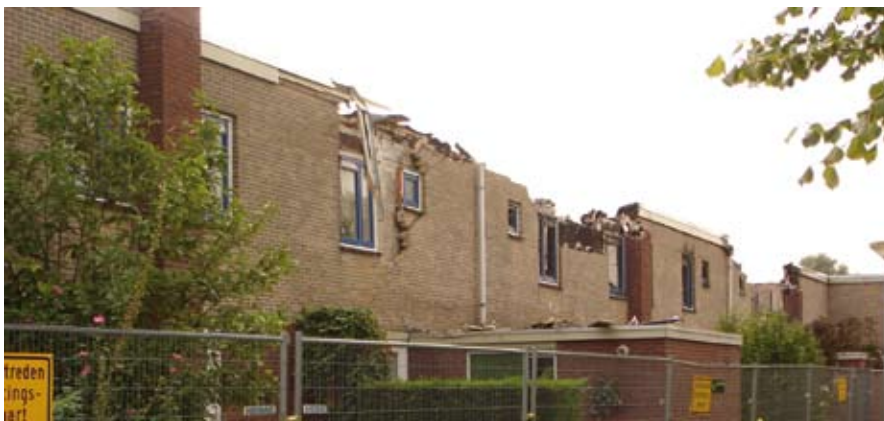
De hete rookgassen hebben de lichtkoepel van polycarbonaat (smelttemperatuur 200 °C) boven het trapgat doen smelten waardoor de dakbedekking vlam kon vatten (schoorsteeneffect). Hierdoor begaf de dunne aftimmering van de lichtkoepel het al snel waardoor de hete rookgassen zich tussen het gipsplafond en het dakbeschoot hebben opgehoopt. De aanwezige gipsplaten aan het plafond hebben een beperkte weerstand tegen brand en bezweken na enige tijd. Doordat de bitumineuze dakbedekking ter plaatse van de dakopstand van de

lichtkoepel heeft vlamgevat, ontbrandde ook de aanwezige isolatie. De houten dakconstructie heeft in combinatie met de brandbare isolatiematerialen (EPS en PUR) een zeer snelle brandvoortplanting in alle richtingen tot gevolg gehad. De hete en vloeibare isolatie liep vervolgens tussen de naden van de beplating door en leverde zodoende een bijdrage aan de brandvoortplanting tussen het plafond en de ondergelegen ruimten.

De scheidingsmuren tussen de woningen waren niet opgetrokken tot aan het dakbeschoot maar even hoog uitgevoerd als de dragende balklaag. Hierboven was een open ruimte van ongeveer 4,5 cm aanwezig. Er was dus geen enkele vorm van brandwerendheid tussen de woningen. De hete rookgassen hebben op hun weg tussen het plafond de gehele constructie verhit en deze hitte heeft een uitweg gevonden bij de lichtkoepels en dakdoorvoeren. Op deze plaats is de smeltende vloeibare isolatie de bovenverdieping van de aangrenzende woningen ingelopen en dit heeft de uitbreiding van de brand sterk bevorderd.

Dit soort problemen kan worden voorkomen door het afdichten met brandwerend isolatiemateriaal
