Voorkomende problemen met APP dakbanen

J.G. van den Biezenbos, Biezenbos Dakmanagement BV

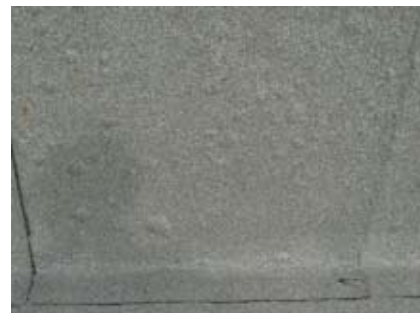
Vastgesteld werd dat blaasvorming in bitumen dakbanen in meer en mindere mate over vrijwel het volledige dakvlak en aangrenzende dakopstanden voorkomt. De blaasvorming treedt op in een APP gemineraliseerde gemodificeerde bitumen dakbaan, tussen de drager en de bovendeklaag van de dakbaan.

Enkele blaasjes zijn open. De drager van de dakbaan is hier zichtbaar. De blaasjes variëren in afmeting (rond) van 2 tot 70 mm1 en (hoogte) van 2 tot 30 mm1. Bij indrukking springen de blaasjes open waarbij de drager zichtbaar wordt.

De blaasvorming is op zon aangeschenen delen van het dak sterker (in groter formaat) aanwezig dan op zon afgekeerde dakdelen.

Het negatieve kwaliteitsaspect betreft een niet nader gespecificeerde lucht of vochtinsluiting in de drager, waarschijnlijk ingesloten tijdens de productie van de dakbaan. Bij temperatuurstijgingen zal de insluiting druk opbouwen, waardoor de bovendeklaag van de drager wordt gepeld. Op de foto is het loslaten van de bovendeklaag goed zichtbaar.

In voorkomende situaties wordt de opdrachtgever geadviseerd schadeherstel te vorderen. In de visie van de VDA leden staat het vast dat onmiskenbaar afbreuk is en wordt gedaan aan normaal te verwachten prestaties (en levensduur in het algemeen) van het dak als weergegeven in de tabel:
