Renovatie Van Bylandthuis combineert verschillende specialismen

Als u Den Haag binnenrijdt, ziet u al direct bij binnenkomst, feitelijk op de hoek van de A44 en de A12, een markant kantoorgebouw uit de jaren '30 van de vorige eeuw staan: het Van Bylandthuis. Onlangs is het dak (of beter gezegd: de daken) volledig vernieuwd. Doordat het dakdekkerbedrijf verschillende disciplines kon combineren, is een optimaal resultaat bereikt.

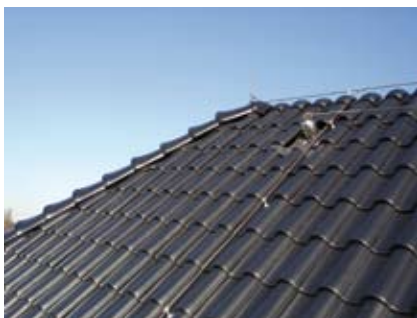
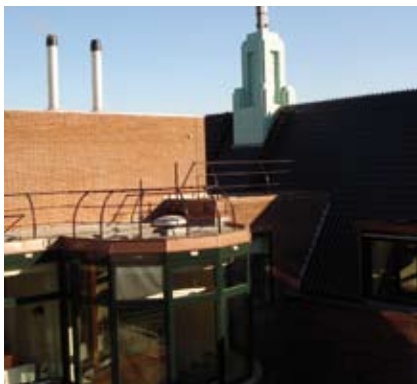
Hellend dak vernieuwd

De volledige dakopbouw van het hellende dak is vernieuwd. Aan Monier, producent van dakpannen en daksysteemcomponenten werd gevraagd om de bestaande dakpannen te testen in hun laboratorium. Uit de uitslag van de testen bleek, dat het einde van de levensduur van de dakpannen was bereikt. Hendriks: “De volledige dakopbouw is tot op het dakbeschot gesloopt en waar nodig aangeheeld. Op het dakbeschot zijn vervolgens renovatieplaten aangebracht, daar overheen heeft men nieuwe dampopen folie aangebracht met daarop een extra tengel (en daartussen een nieuw veiligheidsbevestigingssysteem.) Om het gebouw weer de uitstraling te geven zoals die oorspronkelijk was, heeft men ervoor gekozen om het hele gebouw te voorzien van een Groot Romaans dakpan Blauw Gesmoord. In samenspraak met het hoofd van de afdeling Dakservice van Monier, Jan van Leeuwen, werden er diverse details, en dan met name die van de hoekkeper-nokafwerking, uitgewerkt. Hier werd een speciale pan toegepast waarmee het detail fraai werd afgewerkt.”

De Esch: “De goot was onderdeel van het betonnen frame; deze is door koperwerker Stokkers uit Den Haag afgewerkt met koper. Ook de dakkapellen zijn met koper afgewerkt en de kozijnen zijn vernieuwd. De koperwerker heeft ook speciaal voor dit project stadsuitlopen op maat ontworpen.”

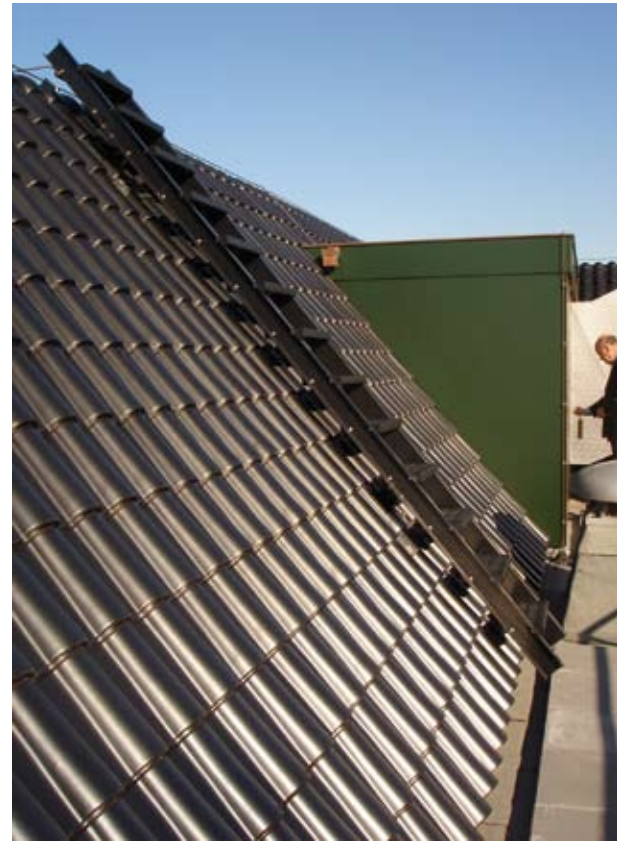
Langs het hellende dak bevindt zich aan de binnenkant een gedeelte plat dak. Dit diende te worden voorzien van een nieuwe bitumineuze dakbedekking en isolatie. Probleem hieraan was dat de installaties voor de luchtbehandeling zich op dit gedeelte bevonden. Omdat het kantoorgebouw gewoon in gebruik bleef, moesten de werkzaamheden bij die installaties in het weekend worden uitgevoerd. Niet alles kon in het weekend worden afgerond, daarom is tijdens werkdagen gebruik gemaakt van een noodkoeling. Ook

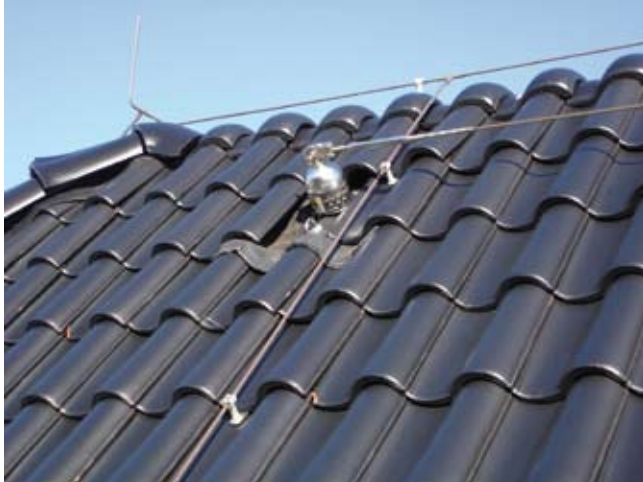
De veiligheidsafdeling van het dakdekkerbedrijf, Patina Valbeveiliging, heeft voor het project een RI&E uitgevoerd en naar aanleiding hiervan is voor zowel de platte als de hellende daken een veiligheidssysteem aangebracht. De platte daken kregen een looppad en een permanent veiligheidssysteem in de vorm van een hekwerk. Gekozen is voor het hek dat zodanig is vormgegeven, dat het naar achteren leunt, dus van de dakrand af, zodat het vanaf het maaiveld niet is te zien. Voor de hellende daken heeft men gebruik gemaakt van het TopTrust bevestigingssysteem met daarop het Latchways systeem. Tot voor kort was dit enkel een systeem voor het platte dak, maar nu is het, door het TopTrust bevestigingssysteem, ook geschikt voor het hellende dak.

Het systeem is door TopTrust en Latchways ontwikkeld en gepatenteerd.

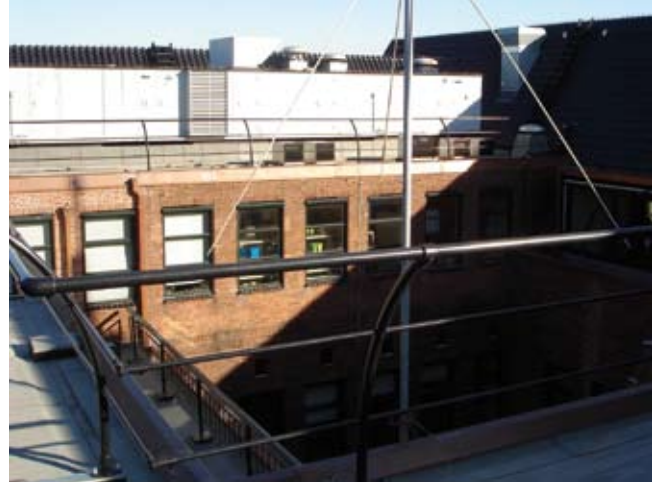
Wennekes: “Door toepassing van een gemodificeerde plaat tussen de tengels waar het dakanker op gemonteerd wordt, kan het systeem nu ook worden toegepast op hellende daken. Het systeem is uitgebreid getest en voldoet aan alle eisen die in de EN 795 worden geformuleerd. Tussen de ankerpunten is een lijnsysteem aangebracht, waar men zich op kan aanhaken als men op het dak moet werken. Op het hellende dak zijn verder (aan de binnenkant, dus uit het zicht) permanente ladders

bevestigd via welke het gehele dakvlak eenvoudig te bereiken is.”
