# Renovatie van nieuwbouwwoningen

Het idee was zo mooi, een dak van glas, maar de uitvoering bleek een stuk minder. Al vanaf 1997 hebben de bewoners van de 'ecowoningen' in Galecop in Nieuwegein moeten procederen om de problemen, die waren ontstaan als gevolg van bezuinigingen tijdens de bouw, op te kunnen lossen. Met het leggen van lichtgewicht MetroShake stalen dakpanelen in plaats van de glazen daken, worden de daken eindelijk waterdicht.

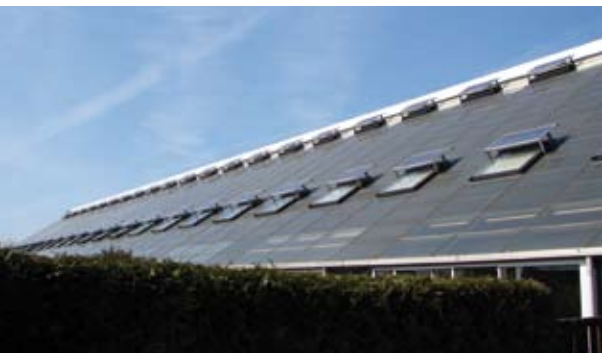
Het was een ambitieus project. 77 woningen in de wijk Galecop in Nieuwegein zouden worden uitgevoerd als 'ecowoningen'. De woningen zijn gebouwd met schuine glazen daken, die voor een warmtebuffer zouden zorgen (de achterkant van het huis is uitgevoerd als serre). Ook zijn er zonnepanelen op de daken geïnstalleerd. De daken zouden worden uitgerust met een luchtventilatiesysteem, waarbij de warmte uit de woning weer terug de woning in zou worden getransporteerd.

gebleven. Maar vooral is verzuimd de glazen panelen, die waren bevestigd in een vliesgevelsysteem, op de juiste manier waterdicht af te werken. De rubberen profielen die moesten zorgen voor de waterdichtheid van het systeem, sloten onvoldoende aan op de panelen.

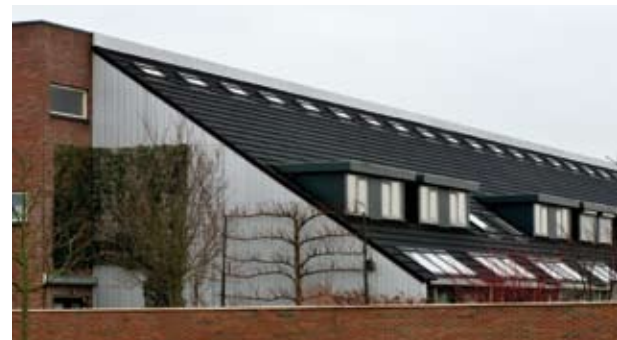
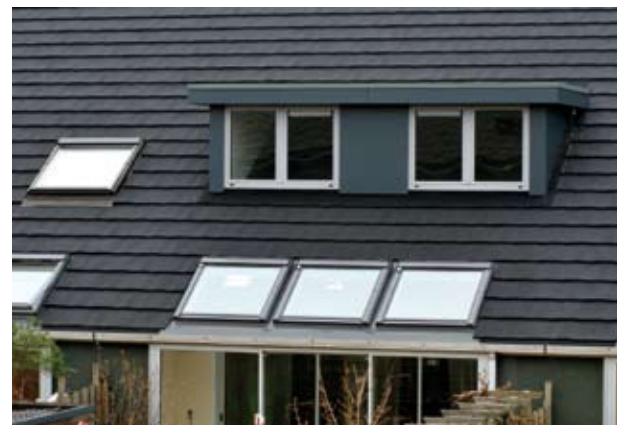
Op het bovenste gedeelte van het glazen dak werden de stalen dakpanelen geplaatst. Hiertoe werden allereerst de zonnepanelen verwijderd. Vervolgens werden de panlatten op Tyvek-folie aangebracht, waar de stalen dakpanelen met behulp van getordeerde nagels op werden bevestigd. Men kon er eventueel voor kiezen om de eerste verdieping

een dakkapel met dubbel glas te laten plaatsen. Desgewenst konden de zonnepanelen op het platte dak worden teruggeplaatst.
