Dakdekken wordt 'dekdekken'

Wanneer je bedrijventerrein Ridderhaven I te Ridderkerk oprijdt, lijkt het alsof er langs het kanaal een schip aangemeerd ligt. Bij nader inzien blijkt dat het schip niet in het water ligt, maar zich op de kade bevindt: het staat met stevige betonnen zijwanden op de grond. Het is een kantorencomplex/magazijn met een voor deze locatie zeer toepasselijke vormgeving. Het dak – of moeten we hier spreken van 'dek'? – van dit bijzondere gebouw wordt momenteel gerenoveerd.

Project Ridderhaven

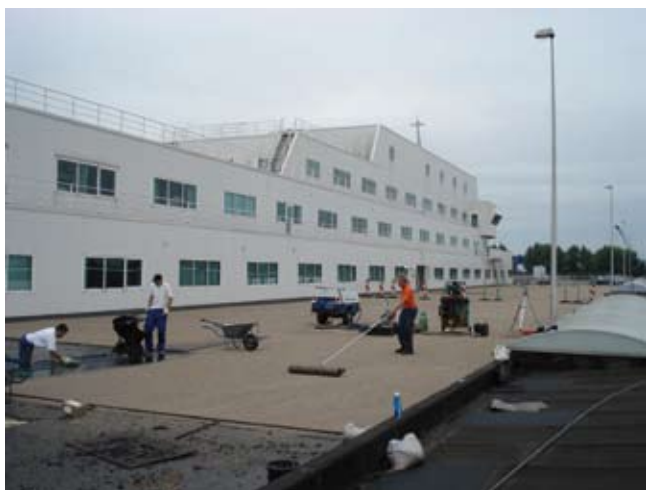
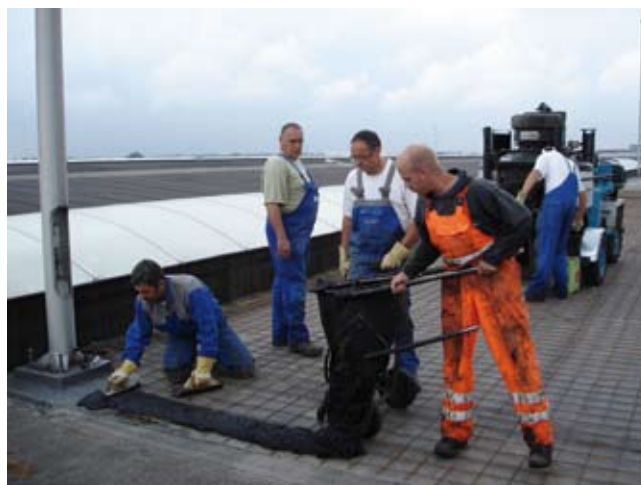
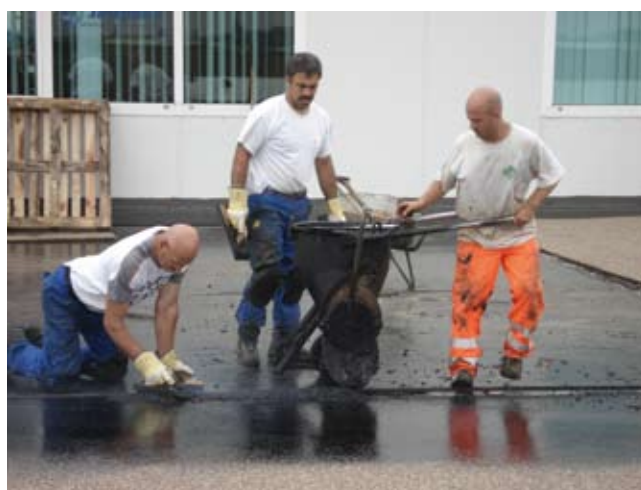
Volledige sloop en renovatie vinden wel plaats op deel B. De ondergrond bestaat uit kanaalplaat, zonder druklaag. Hierop wordt na egalisatie een nieuwe laag dakbedekking (type 446 K 14) gelegd, als waterdichte ondergrond voor het gietasfalt. Deze dakbedekking is los opgelegd, maar wel verdeeld in compartimenten van ca. 100 m². Aan de randen van deze compartimenten is de dakbedekking volledig gebrand op de ondergrond. Zo is bij een eventuele lekkage onmiddellijk duidelijk in welk compartiment het probleem veroorzaakt wordt. Geheel verkleven van de dakbedekking is niet gebruikelijk. Het gietasfalt moet ten opzichte van de onderconstructie kunnen bewegen en door het los te leggen voorkomt men blaasvorming. Ook op deel B worden de details (zoals lantaarnpalen) waterdicht ingewerkt met Triflex. De putten voor de hemelwaterafvoer bevinden zich in het midden van het dek en langs de opstand naar het naastgelegen dak. Deze passavantputten worden schoongemaakt en opnieuw gebruikt. Nadat de putten zijn gesteld en verder alle details waterdicht zijn ingewerkt, wordt vervolgens het gietasfalt op de dakbedekking aangebracht. Dat gebeurt in twee lagen. Allereerst een onderlaag met wapening erin, voor de stevigheid. Hierin wordt tevens het afschot van 10 mm/m aangebracht. Nadat deze laag is afgekoeld wordt een top laag gietasfalt aangebracht. Het nog warme gietasfalt wordt ingestrooid met een beige gemeleerde mineraal met een korrelgrootte van 1-3 mm. De schijnvoegen in het gietasfalt worden opgevuld met SBS-gemodificeerde voegvulling. Van Kalkeren: "Schijnvoegen zijn de overgangen in de top laag van het gietasfalt tussen het stuk dat reeds is afgekoeld en hetgeen daar tegenaan gelegd wordt." Zodra onderhouds- en renovatiewerkzaamheden aan het gehele dak gereed zijn, zullen er belijning, voet-

padaanduidingen en eventuele andere voorzieningen zoals fietsenrekken op het dek worden aangebracht. Op 18 juni werden de eerste meters gietasfalt uitgegoten over het dek. Per dag wordt ongeveer 20 ton gietasfalt verwerkt, in totaal is ca. 800 ton benodigd. Het te vernieuwen parkeerdek is in totaal 4000m² groot.
