Brandveiligheid: het dak aan de voet van de gevel

Tijdens de studiedag Brandveiligheid Gevels, op 23 oktober in Nieuwegein, presenteerden een tiental sprekers de laatste stand van zaken aangaande normering, onderzoek, ontwerp en uitvoering van brandveilige gevels. Dit vakblad gaat niet over gevels maar over daken, dus onderstaand een samenvatting met de voor daken relevante informatie: daken aan de voet van gevels.

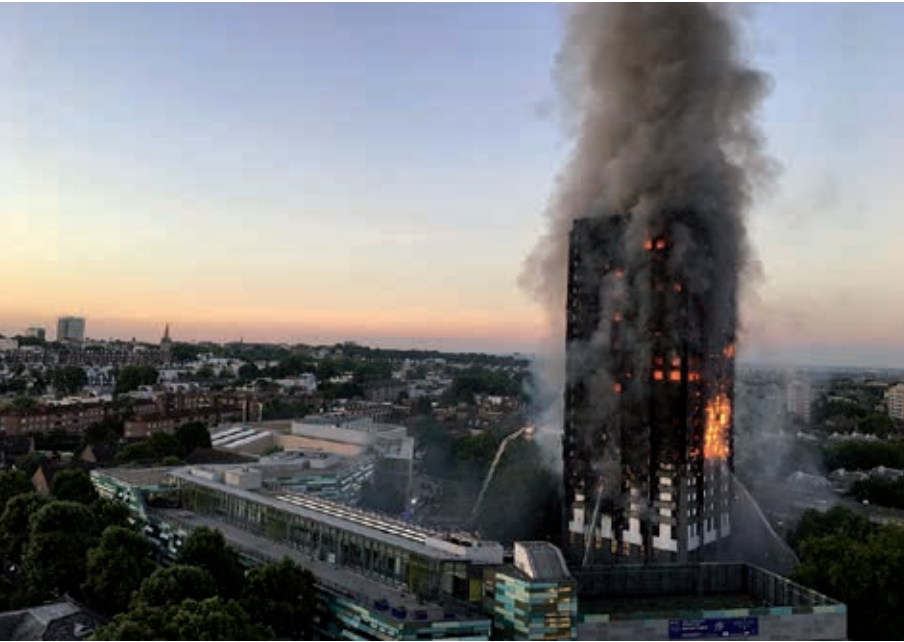
De brand in de Londense woontoren Grenfell in 2017.

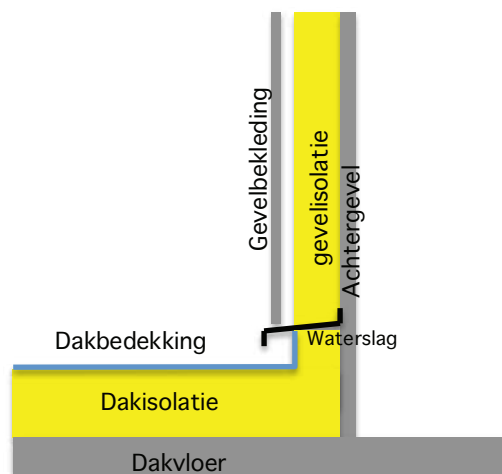
DE AANSLUITING VAN EEN PLAT DAK OP EEN GEVEL IS HIERBOVEN SCHEMATISCH WEERGEGEVEN. DE AANVULLENDE LAGEN ZIJN HIERBIJ BUITEN BESCHOUWING GELATEN.

HET SAMENGESTELD DAK MOET BESTAND ZIJN TEGEN EEN BRANDLAST DIE NIET DOOR HET DAK MAG BRANDEN EN WAARVAN DE UITBREIDING BEPERKT MOET ZIJN (VLIEGVUURBESTENDIG).

DE SAMENGESTELDE GEVEL MOET BESTAND ZIJN TEGEN EEN NAAR DE NORMEN VASTGESTELDE BRANDLAST.

Aan daken worden andere eisen gesteld dan aan gevels waar het brandbaarheid betreft. En dat stemt tot nadenken. Vooral bij de overgang van daken aan de voet van gevels vormt dit een aanvullend risico. Vele gebouwen in Nederland hebben een 'basis', de gevels reiken niet tot aan het maaiveld. Vele daken kennen daarom 'opgaand werk'. De 'brandlast' van de daken met opgaand werk moet gering zijn, om de brandveiligheid van het opgaande werk te waarborgen, niet meer dus dan de 'prullenbakbrand'. Gemetselde gevels zijn redelijk bestand tegen brand, maar samengestelde gevels, zoals die ook toegepast worden bij de energietransitie, zijn veel brandgevoeliger. Bij het werken aan het dak, zowel bij de realisatie als bij onderhoud/renovatie, mag geen gebruik worden gemaakt van 'open vuur'. Dat laatste is inmiddels voorschrift en praktisch ook het geval. Het risico op brand en de gevolgen van verkeerd handelen zijn terecht onderkend. In het ontwerp, echter, gaat er nu te veel fout. In geval van brand is de brandlast van het platte dak, zeker met kunststof isolatie, aan de voet van de gevel veel hoger dan de naar de normen getoetste gevel kan weerstaan.
