'Hippe' daktuin op Amsterdamse Danzigerkade

DAKTUIN DANZIGERKADE, AMSTERDAM

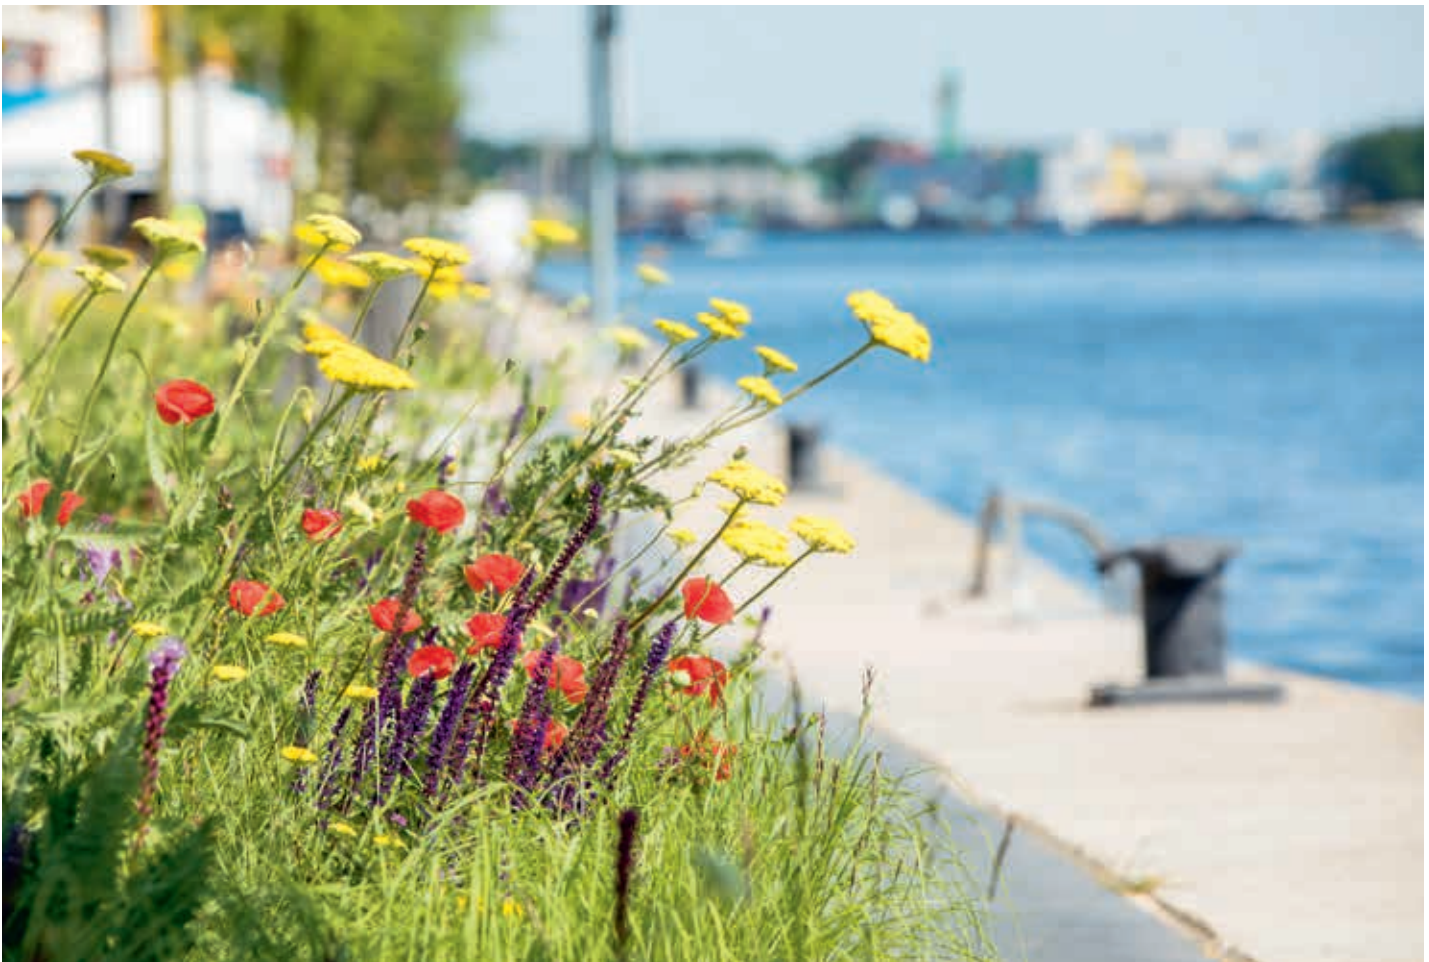
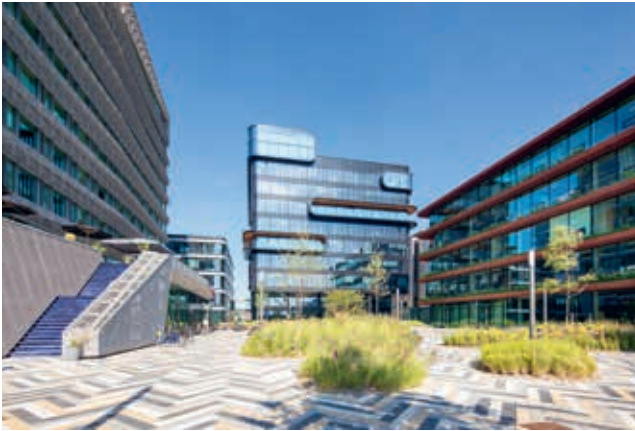
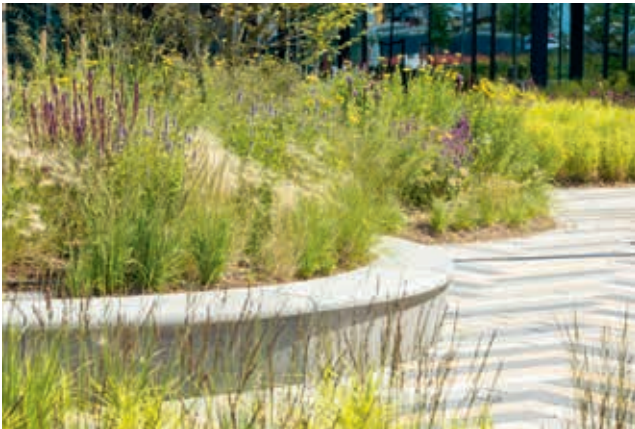
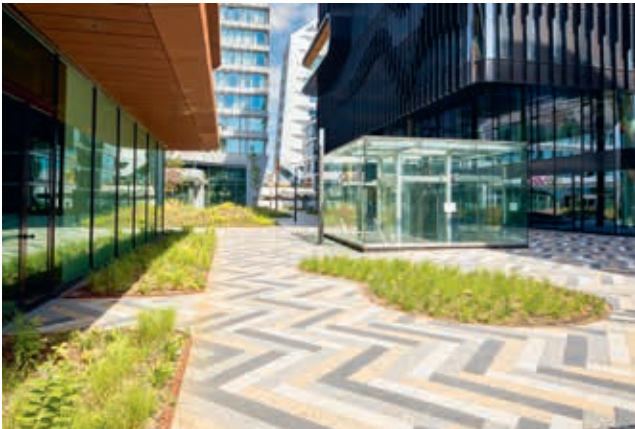
Sinds de herinrichting van de voormalige Houthavens in Amsterdam staat op deze locatie tussen de kantoorgebouwen op en rond een parkeergarage een enorme daktuin (8500 m²). De daktuin heeft geen afschot, dus hier moest een oplossing voor worden bedacht.

Aan de hand van de afwateringslengtes en afvoercoëfficiënten van de verschillende opbouwen is een afwateringsplan opgesteld. Toepassing van het drainagesysteem Stabilodrain SD30 van leverancier ZinCo Benelux bleek het probleem voor een deel op te lossen. Het betreft een robuust systeem (berijdbaar met een shovel) met een grotere capaciteit dan de meeste vergelijkbare systemen. Naast de drainagelaag is op enkele kritische punten ook een interne hemelwaterafvoer aangebracht. Deze zijn plaatselijk door het kelderdek geboord.

Het kelderdek is waterdicht gemaakt met een tweelaags, volledig verkleefd bitumineus dakbedekkingssysteem. Behoudens koudebrugisolatie ter plaatse van de gevels van de omliggende gebouwen, is er geen isolatielaag aangebracht. Bovenop de waterdichte laag is een spiltlaag van ongeveer 15 cm aangebracht en hier bovenop is de karakteristieke bestrating aangebracht. Het betreft een tegellaag met een dikte van 10-12 cm. Vermeldenswaard is bovendien dat er vanwege de geringe opbouwhoogte en zware belasting plaatselijk is gekozen voor (flexibele) PE afvoerbuizen. Op deze manier is een robuust systeem aangebracht, passend bij de kwalitatieve en opvallende uitstraling van deze bijzondere daktuin. ■
