Doorvalgevaar: het gevaar van vallen door lichtstraten of sparingen

Bij valgevaar wordt vaak gedacht aan het vallen over de rand, maar doorvalgevaar is minstens zo verraderlijk. Lichtkoepels of andere sparingen in het dak kunnen tijdens de werkzaamheden levensgevaarlijke situaties opleveren. Peter van Houtum licht het probleem nader toe en draagt oplossingen aan.

*Peter van Houtum,
Gebr. Janssen BV te Beugen*

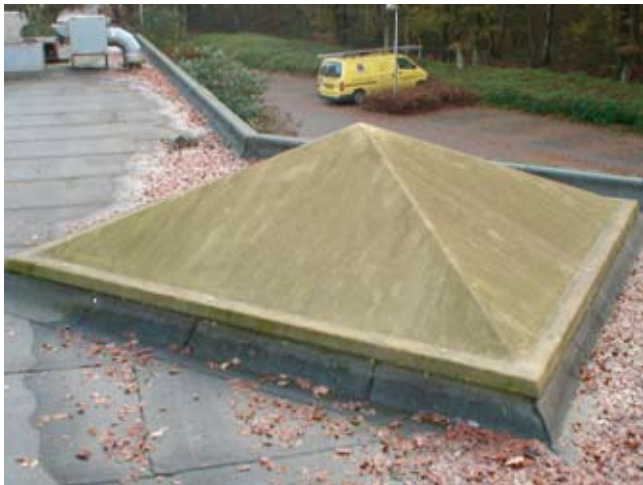
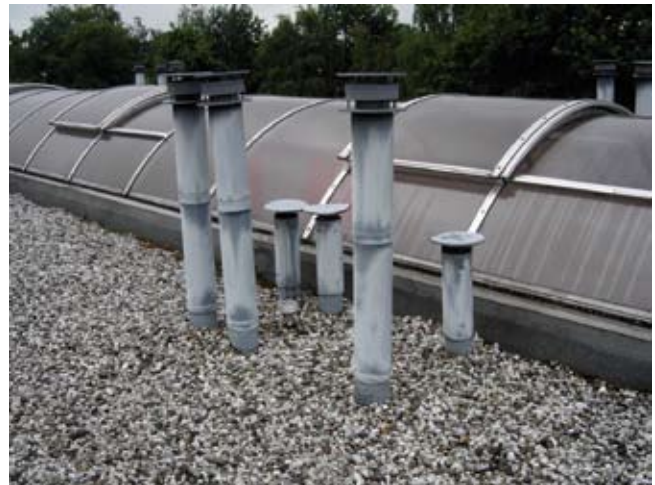
Op vele daken zijn daklichten in de vorm van lichtkoepels en lichtstraten aangebracht waarbij kunststof of glas is toegepast. Het probleem is dat niet al deze daklichten bestand zijn tegen het gewicht van een persoon, waardoor doorvallen een reëel gevaar is. Deze daklichten voldoen niet aan de normen van constructieve veiligheid volgens NEN 3569 – Veiligheidsbeglazing in gebouwen en NEN 6702 – Technische grondslagen voor bouwconstructies, belastingen en vervormingen.

stevig genoeg is of haar stevigheid heeft verloren door de invloed van het weer en de zon. Ook kan het zijn dat de constructie c.q. het kozijn of koepel niet voldoende stevig is. Probleem is dat dit aan de buitenzijde niet te zien is, maar uitsluitend aantoonbaar is middels nader technisch onderzoek en/of certificaten aan de hand van de bestaande normen.

- het ongecertificeerde daklicht vervangen voor een doorvalbeveiligd daklicht welke aantoonbaar voldoet aan de constructieve norm;
- het afschermen van het daklicht middels een hekwerk of leuning (minimaal 1,0 m boven het werkvlak);
- het aanbrengen van een mandragende constructie (bijvoorbeeld een stalen frame) aan de onderzijde van het daklicht. Deze oplossing heeft niet de voorkeur omdat een persoon die valt zich kan verwonden aan de breukranden van het daklicht.
