Gietmethode 'meets' verkleving EPDM

Renovatie daktuin appartementencomplex Leeghwaterlaan, Den Bosch

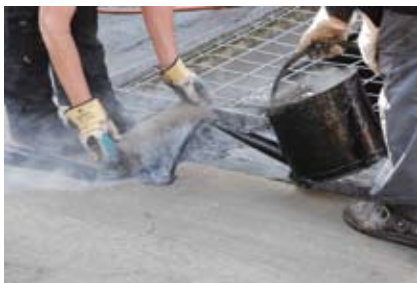
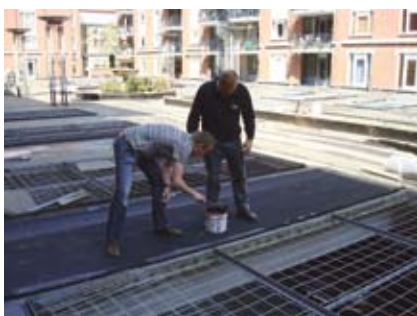
Dit is als volgt gerealiseerd: allereerst werd de betonnen ondergrond voorzien van een bitumineuze hechtprimer. Vervolgens werd de laag glasvlies volgens de gietmethode aangebracht. Schuurmans: “De beide oprichters van het dakdekkerbedrijf hebben bij elkaar al zo’n 45 jaar ervaring op het dak en weten dus als geen ander hoe een dak volgens de ouderwetse gietmethode waterdicht moet worden gemaakt. Speciale aandacht werd daarbij besteed aan oneffenheden

in het dakvlak, zodat er in het uiteindelijke resultaat geen water meer zou blijven staan. Het voordeel van zo’n traditioneel gegoten systeem is dat het dak direct waterdicht is.”
