Ventilerende gootbodem

voorkomt vochtproblemen goot

In de Dorpsstraat in Neerbosch bevindt zich een monumentaal kerkje uit de 16^{de} eeuw. De bijbehorende pastorie geldt eveneens als een monument en is tegenwoordig in gebruik als woonhuis. De huidige bewoner is in samenspraak met Monumentenwacht bezig met het onderhoud en renovatie van het monumentale pand.

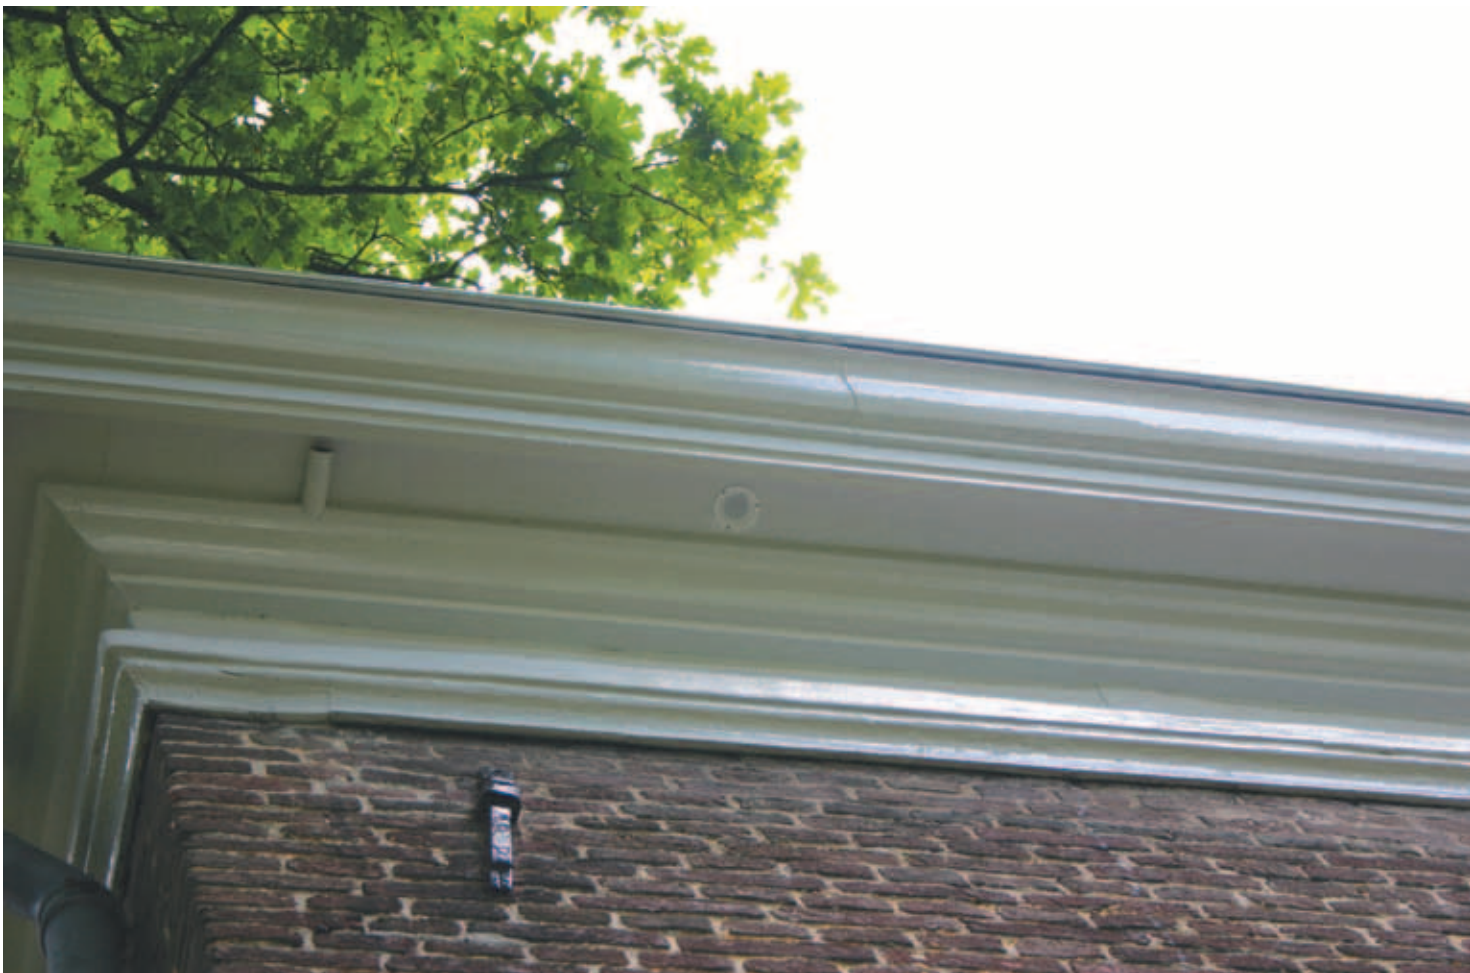
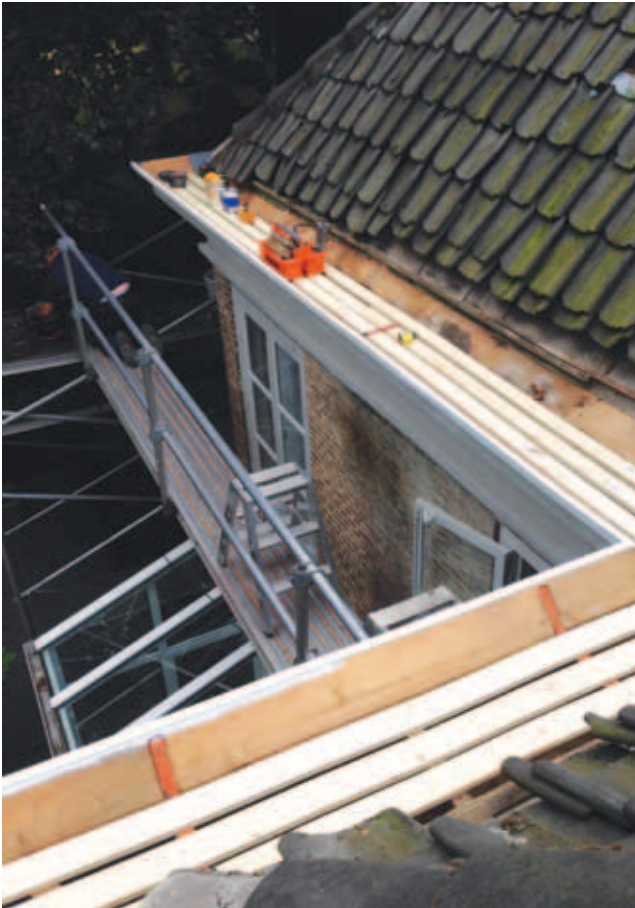
"Al snel bleek dat de houten gootbodem volledig was verrot," vertelt Martijn van Sonsbeek. "De gootbodem was namelijk niet ventilerend uitgevoerd. Hierdoor is condenswater aan de onderkant van de goot opgesloten, wat in de loop der jaren zowel de houten gootbodem als het zink heeft aangetast. Als gevolg hiervan was de goot al na twintig jaar aan vervanging toe, inclusief gootbodem. Dat betekende een tegenvaller voor de eigenaar, die alleen rekening had gehouden met het vervangen van het zink."

"In samenspraak met Monumentenwacht is besloten de oorspronkelijke goot volledig te verwijderen en te vervangen door een ventilerende houten gootbodem en een nieuwe zinken afwerking bestaande uit Zink 16 (1,0-1,1 mm). In totaal is 65 m goot op deze manier vervangen. De houten gootbodem heeft een open structuur en elke 2,5 meter is een ventilatiegat in de goot aangebracht zodat de gootconstructie optimaal kan 'ademen'. Tevens zijn de bladvangers vervangen zodat voorkomen wordt dat de hwa's verstopt raken."
