Tweede leven voor EPDM dakbe

Voor de optimalisatie van de Multimate in Lemelerveld was het nodig een bestaande bedrijfshal te verplaatsen. De hal was nog maar 14 jaar oud, de levensduur van het dakpakket (EPS isolatie en EPDM dakbedekking) was nog niet verstreken. Daarom is ook de oude dakbedekking opnieuw geplaatst.

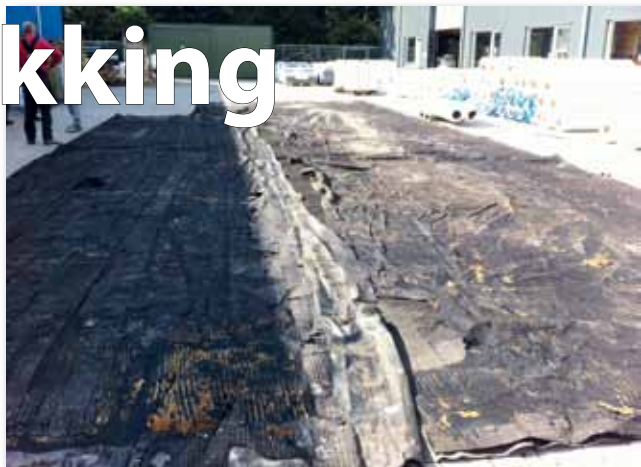
De gedemonteerde membranen bij EPDM Systems controleren en opnieuw opvouwen.

De EPDM membranen werden na demontage vervoerd naar de locatie van EPDM Systems in Lemelerveld. Daar werden ze gereinigd en gecontroleerd op beschadigingen. “We hadden de membranen hiervoor uitgelegd op onze binnenplaats – zo konden ze meteen ook drogen,” vertelt directeur Edwin van Dijk. “De kleinste beschadiging van de dakbedekking kan funest zijn, daarom werden de membranen grondig geïnspecteerd. Eventuele beschadigingen zouden we markeren en deze zouden na opnieuw aanbrengen worden voorzien van een nieuwe EPDM folie. Gelukkig hebben we geen beschadigingen geconstateerd. Zodra de membranen geïnspecteerd, gereinigd en gedroogd waren, werden ze opnieuw opgevouwen en opgerold zodat ze weer naar de bouwplaats konden worden vervoerd.”

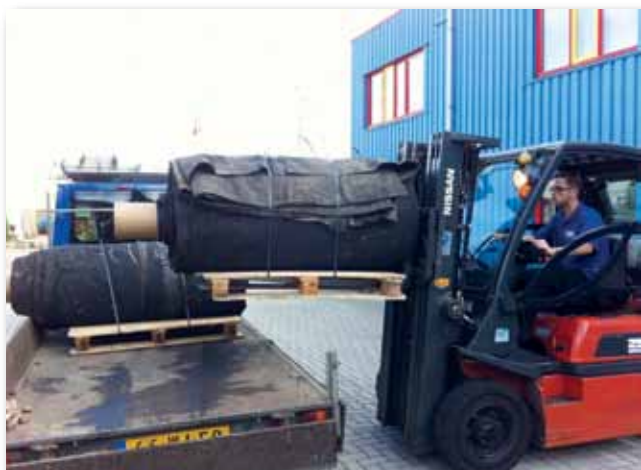
De opgerolde membranen worden geladen voor transport naar het dak.

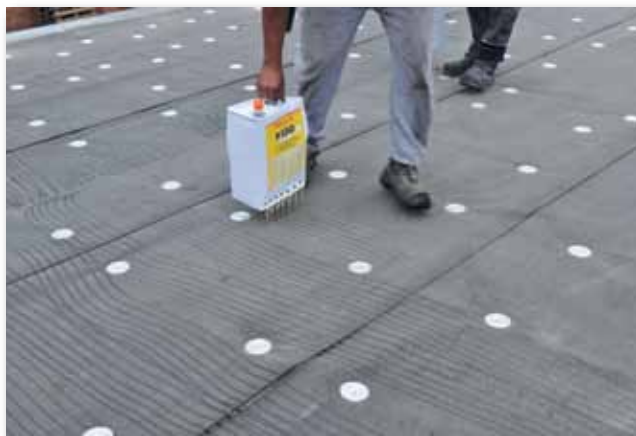
Op de ondergrond wordt nieuwe P150 bodemlijm particeel aangebracht.

Op de opnieuw opgebouwde hal (zelfde staalconstructie, staalbeplating en wandbeplating) werd vervolgens weer het oorspronkelijke isolatiemateriaal aangebracht. Daar overheen kwam een nieuwe bitumineuze (260/p11) dampremmende laag. Vervolgens werden de Prelasti EPDM membranen (drie membranen) opnieuw partieel verlijmd op de ondergrond. Bij de naadverbinding werd een extra zekerheid ingebouwd door hier overheen volledig verkleefd een nieuwe strook EPDM van hetzelfde merk op aan te brengen. Ook werden nieuwe hwa's en noodoverlopen aangebracht.

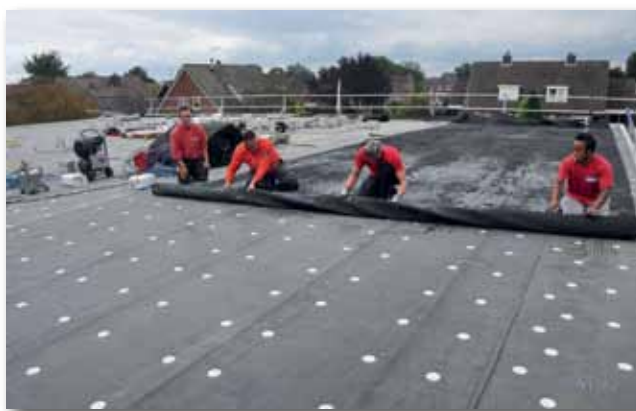
De EPDM membranen worden in de P150 bodemlijm gerold.
